# PAMÁTKY ZÁPADNÍCH ČECH

I – 2011

STUDIE A ZPRÁVY

NÁRODNÍ PAMÁTKOVÝ ÚSTAV  
ÚZEMNÍ ODBORNÉ PRACOVIŠTĚ V PLZNI  
PLZEŇ 2011

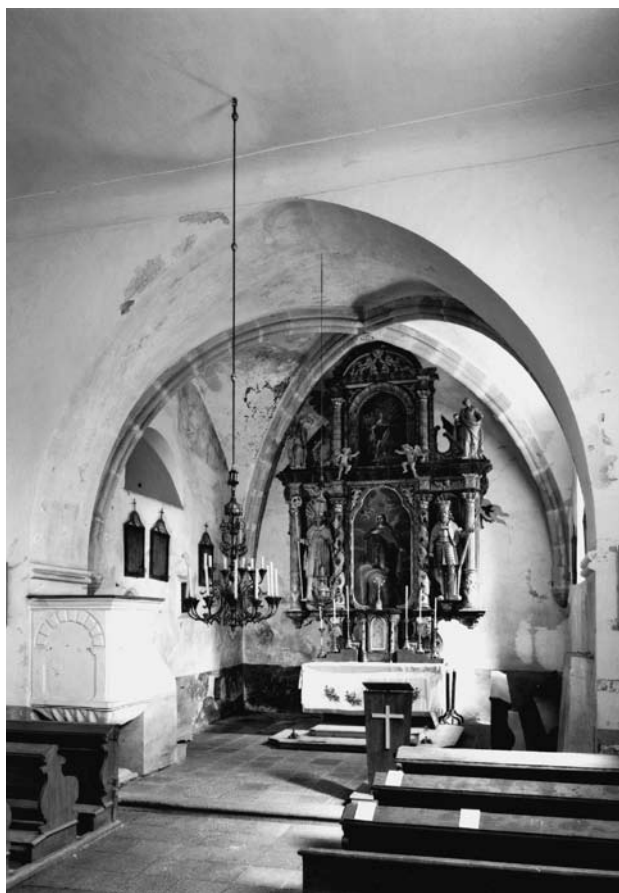
Obr. 3. Srbsice, kostel sv. Víta. Pohled do chóru. (Fotoarchiv Národního památkového ústavu – ústředního pracoviště, foto Č. Šíla, 1975)

půlkruhových archivolt; výjimku tvoří vnější členicí prut lemující oblouk portálu na způsob obloučkového vlysu. U paty portálu jsou ostění bohatě zdobena stylizovanými reliéfními palmetami (obr. 7). Raně gotické pojetí převládá v architektuře chóru. Mírně hrotitému triumfálnímu oblouku zde odpovídají obdobně sestrojené čelné oblouky křížové klenby. Klenební konzoly, odvozené z polygonálního jehlance, vodorovně členěné dvěma nebo třemi hladkými, popřípadě jemně projmutými pásy nad sebou a římsou, a ukončené vespod výraznými plastikami listoví, jsou opatřeny vysokými náběžnými štítky (obr. 8). Teprve z nich vybíhají klenební žebra ve tvaru masivního potrojného oblounu (trojlaloku). Kruhový klenební svorník nese vypouklý reliéf s motivem křížové růžice. Portál, jenž míří z chóru do sakristie, má nejenom oblouk ve tvaru trojlístu s hrotitým středním lalokem, ale i ušlechtilé gotické proporce (obr. 9). Okno v ose závěru s mírně hrotitým obloukem, půlkruhovým záklenkem a šikmými špaletami působí spíš ještě románsky.

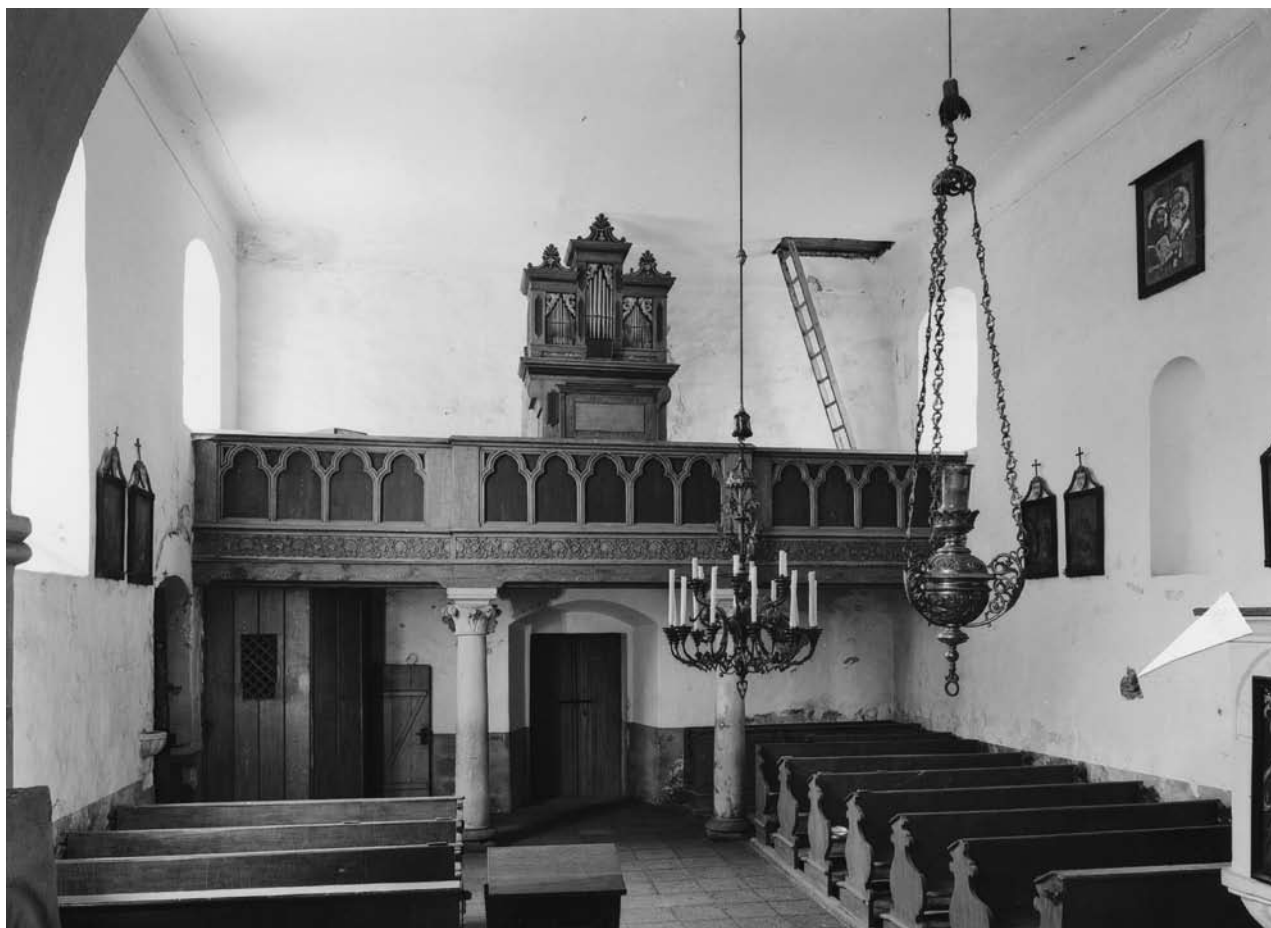
Obr. 4. Srbsice, kostel sv. Víta. Pohled do lodi. Šipkou vpravo je označeno místo s nálezem překladu gotického portálku na schodiště v tloušťce zesíleného úseku severní obvodové zdi lodi. (Fotoarchiv Národního památkového ústavu – ústředního pracoviště, foto Č. Šíla, 1975)

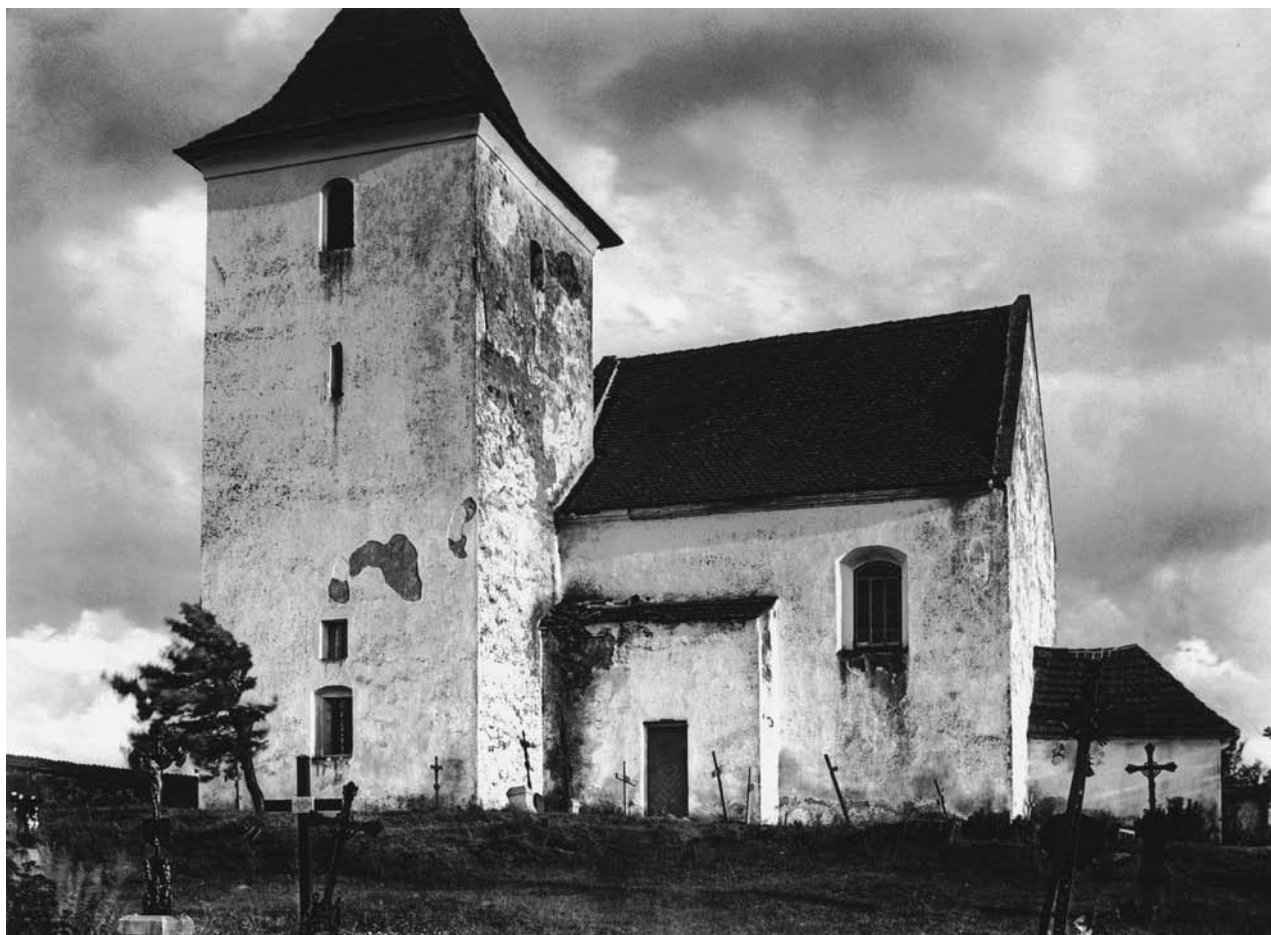
Obr. 5. Srbsice, kostel sv. Víta. Pohled od severu. (Fotoarchiv Národního památkového ústavu – ústředního pracoviště, foto před rokem 1902)

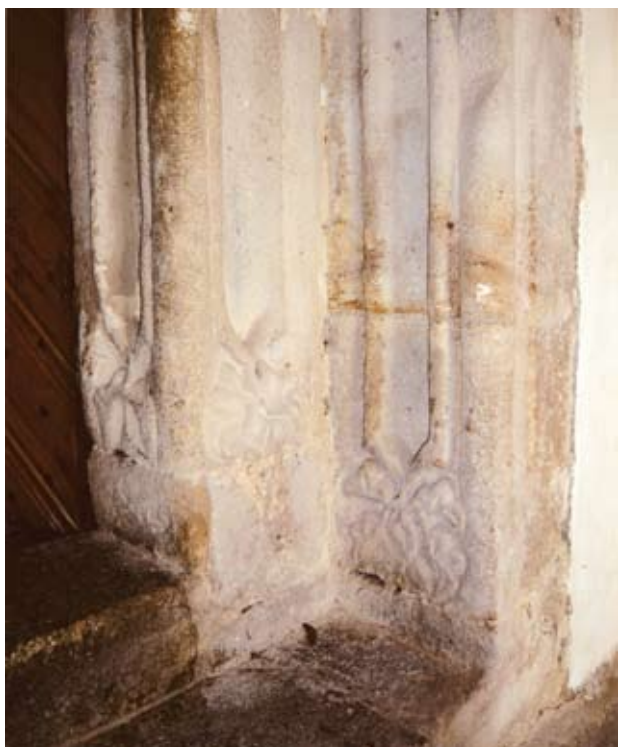
Obr. 7. Srbice, kostel sv. Víta. Kamenická práce na ostění při patě jižního ustupního portálu. (Foto J. Kaigl, 2008)

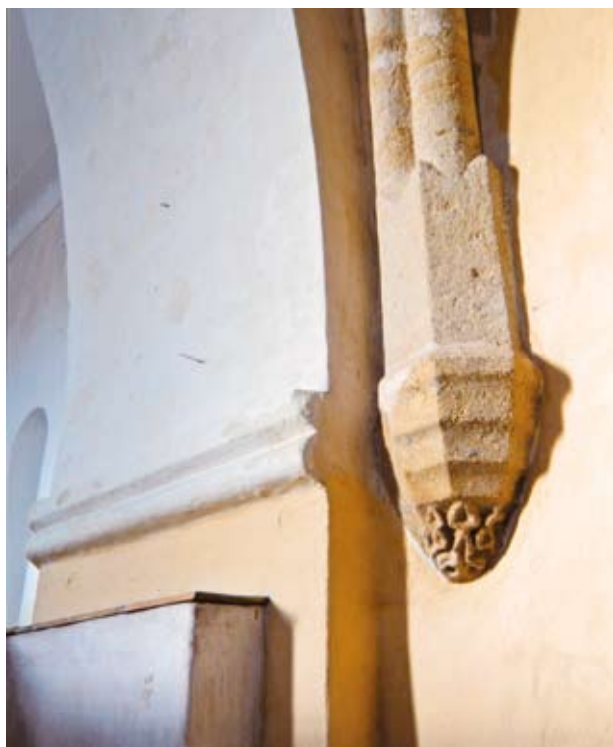
Obr. 8. Srbice, kostel sv. Víta. Severní pata s římsou triumfálního oblouku a klenební konzola v severozápadním koutu chóru. (Foto J. Kaigl, 2008)

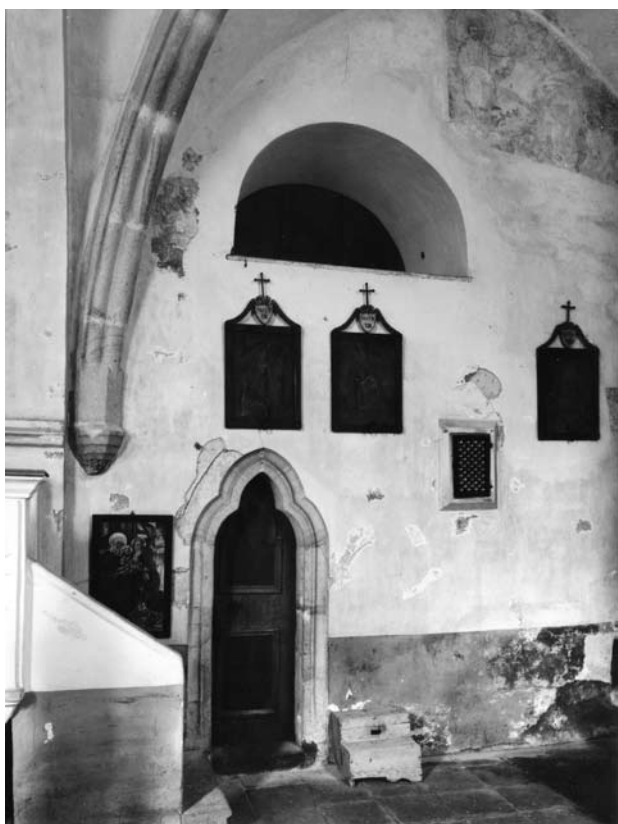
Obr. 9. Srbice, kostel sv. Víta. Pohled na část severní stěny chóru s portálem do sakristie a klenutým otvorem na průhled z oratoře do prostoru chóru. (Fotoarchiv Národního památkového ústavu – ústředního pracoviště, foto Č. Šíla, 1975)

Na první pohled zjevná nepůvodnost oratoře, jež se otevírá širokým, valeně sklenutým otvorem na průhled do prostoru chóru a jejíž podlahou je přetát oblouk výklenku ve východní stěně sakristie, asi ovlivnila většinu badatelů zabývajících se kostelem v Srbsicích, pokud neuvažovali o schodišti, které na tuto oratoř vede, a o jeho významu pro poznání chrámové stavby. Ve shodě s F. J. Lehnerem a M. Radovou-Štikovou lze konstatovat, že jde o schodiště vytvořené v zesíleném úseku severní zdi lodi. Nalézá se přitom ve vnitřní třetině celkové tloušťky tohoto úseku 2,1 m. Je tedy široké 0,7 m (směrem nahoru se schodiště mírně rozšiřuje) a zeď, která ho odděluje od prostoru lodi, má tloušťku rovněž 0,7 m. Naproti tomu ostatní svislé zdivo lodi i chóru se vyznačuje jednotnou tloušťkou 1,15 m. Loď včetně schodiště byla vyzděna tak jako chór a sakristie z lomového kamene (břidlice). Nároží lodi a chóru jsou z přesně opracovaných pískovcových kvádrů, zatímco nízké nároží schodišťového úseku zpevňují již jen větší, podle možností kamene nahrubo upravené kusy břidlice.

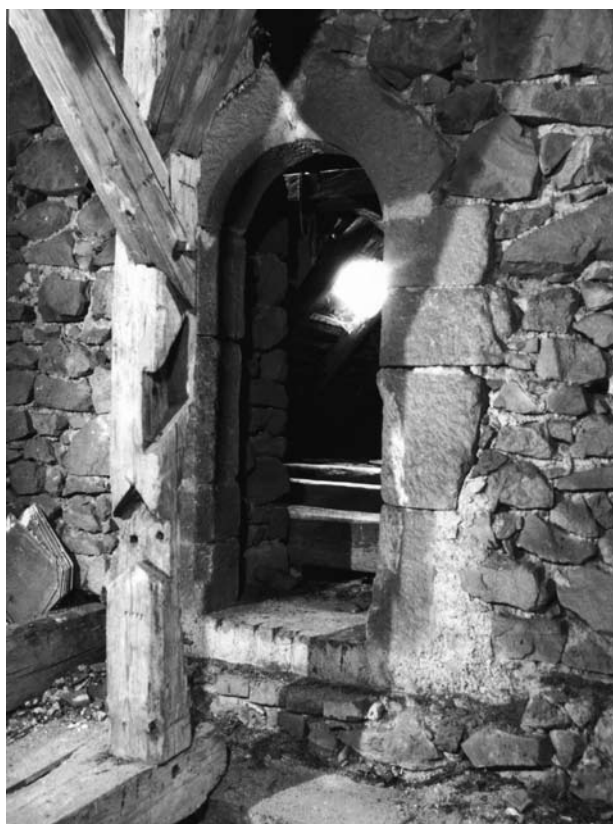
Obr. 10. Srbice, kostel sv. Víta. Románský portál v průchodu štítem nad triumfálním obloukem. (Fotoarchiv Národního památkového ústavu – územního odborného pracoviště v Plzni, foto J. Gryc, 1997)

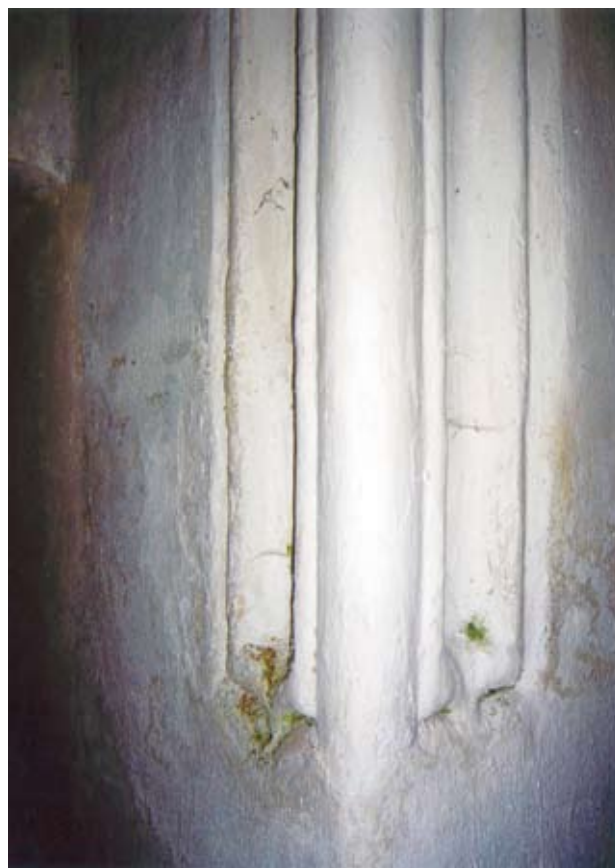
Obr. 13. Srbsice, kostel sv. Víta. Detail profilace na nároží východního výklenku v sakristii. (Foto J. Kaigl, 2008)

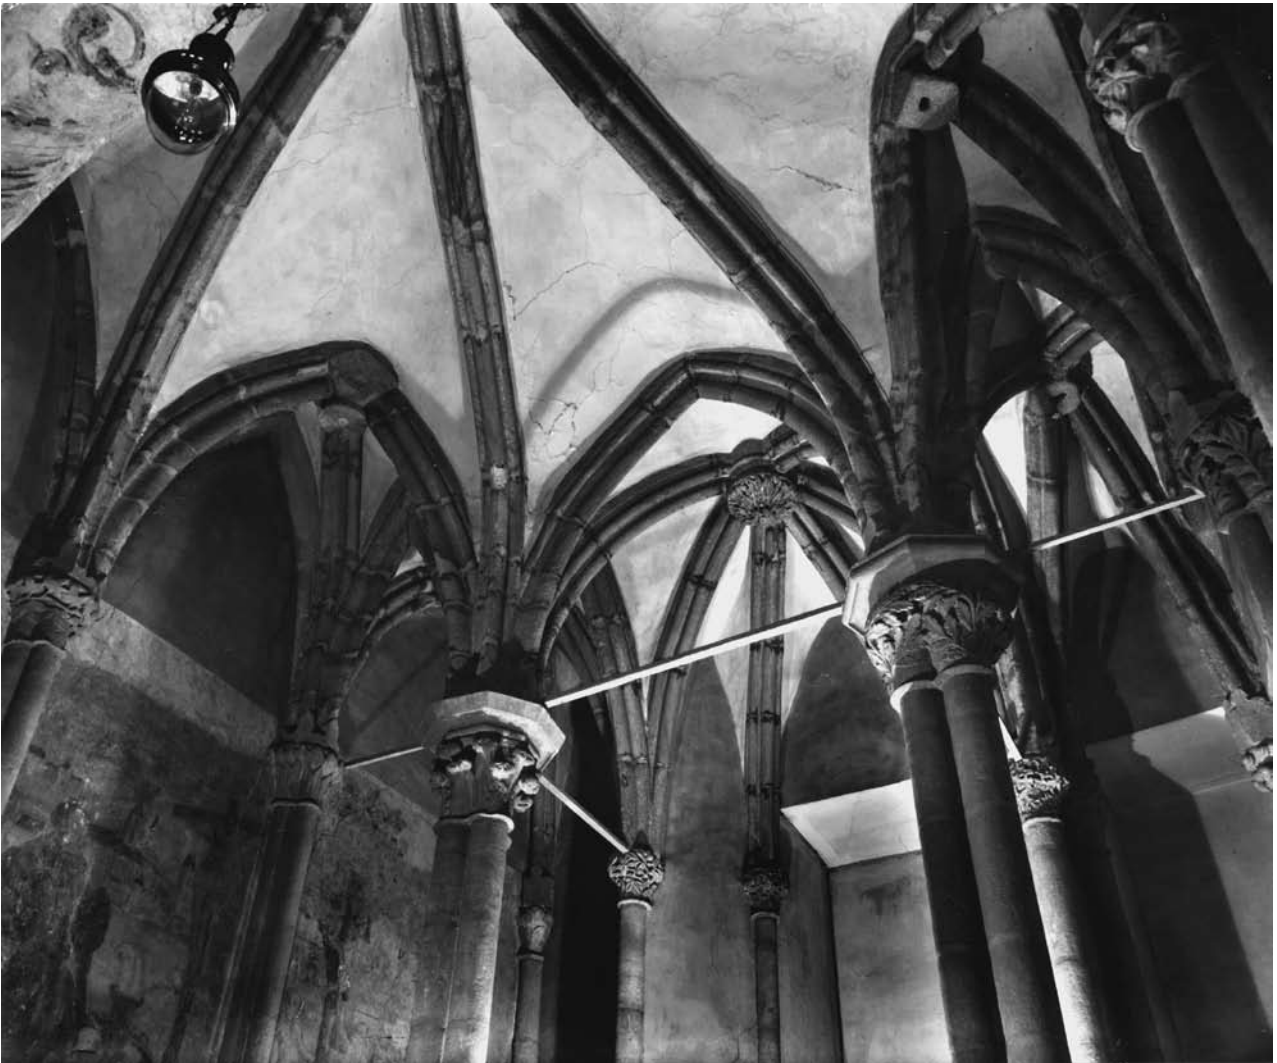
Obr. 14. Horšovský Týn (okr. Domažlice), hrad. Kaple Nejsvětější Trojice v jihozápadní věži, pohled severovýchodním směrem do kleneb. (Fotoarchiv Národního památkového ústavu – ústředního pracoviště, foto A. Patočková, 1949)

na vnější archivoltě portálu) odráží vztah přímé závislosti díla na stavbě palácové kaple v jihozápadní věži hradu v nedalekém Horšovském Týně, pocházející přibližně z padesátých nebo šedesátých let 13. století (obr. 14).<sup>29</sup> Poznání schodiště chráněného v zesílené části severní zdi lodi

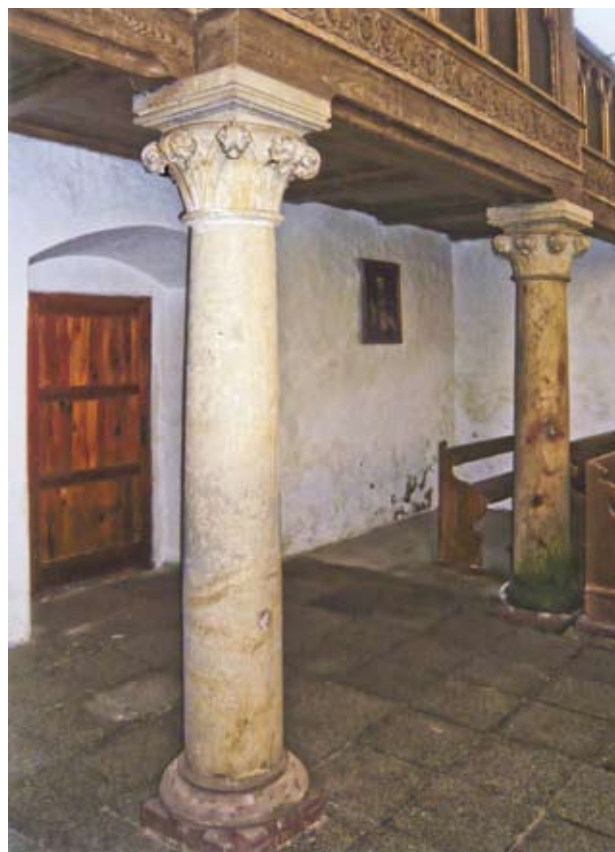
Obr. 15. Srbsice, kostel sv. Víta. Kamenné sloupy pod západní tribunou s takzvanými bobulovými hlavicemi z roku 1892. (Foto J. Kaigl, 2008)

sloupy, jimiž je uvnitř lodi podepřeno čelo novogotické hudební kruchty (obr. 15). Spočívají na talířovitých patkách a jejich kalichovité hlavice tím, že jsou svisle zdobené rýhovanými listy nahoře svinutými na způsob střapatých bobulí, nápadně připomínají hlavici jednoho ze sloupů ve východní části hradní kaple Nejsvětější Trojice v Horšovském Týně a četné další podobné, takzvané bobulové hlavice, jež se často uplatňovaly jako dílčí slohový znak v pozdně románské a katedrální gotické architektuře zejména ve 13. století, a to včetně architektury v prostředí soudobých cisterciáckých nebo s cisterciáckým vlivem spjatých stavebních podniků v cizině (Lilienfeld, Heiligenkreuz) i u nás (Tišnov, Osek). Nelze vyloučit, že obě tyto novogotické hlavice vznikly podle vzoru přeneseného A. Cechnerem z původních sloupů pod starší tribunou, než vzala v Srbsicích v roce 1892 za své.<sup>31</sup>

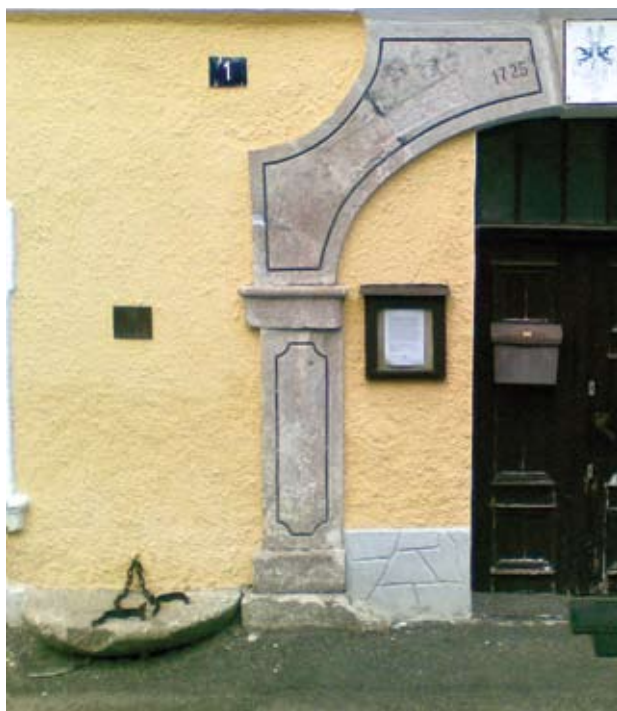
Obr. 4. Mnichov (okr. Cheb), pranýř, tvořený kamenným podstavcem a železnými pouty, u vchodu do radnice. Nemovitá kulturní památka r. č. 25926/4-69. (Foto P. Sokol, 2008)

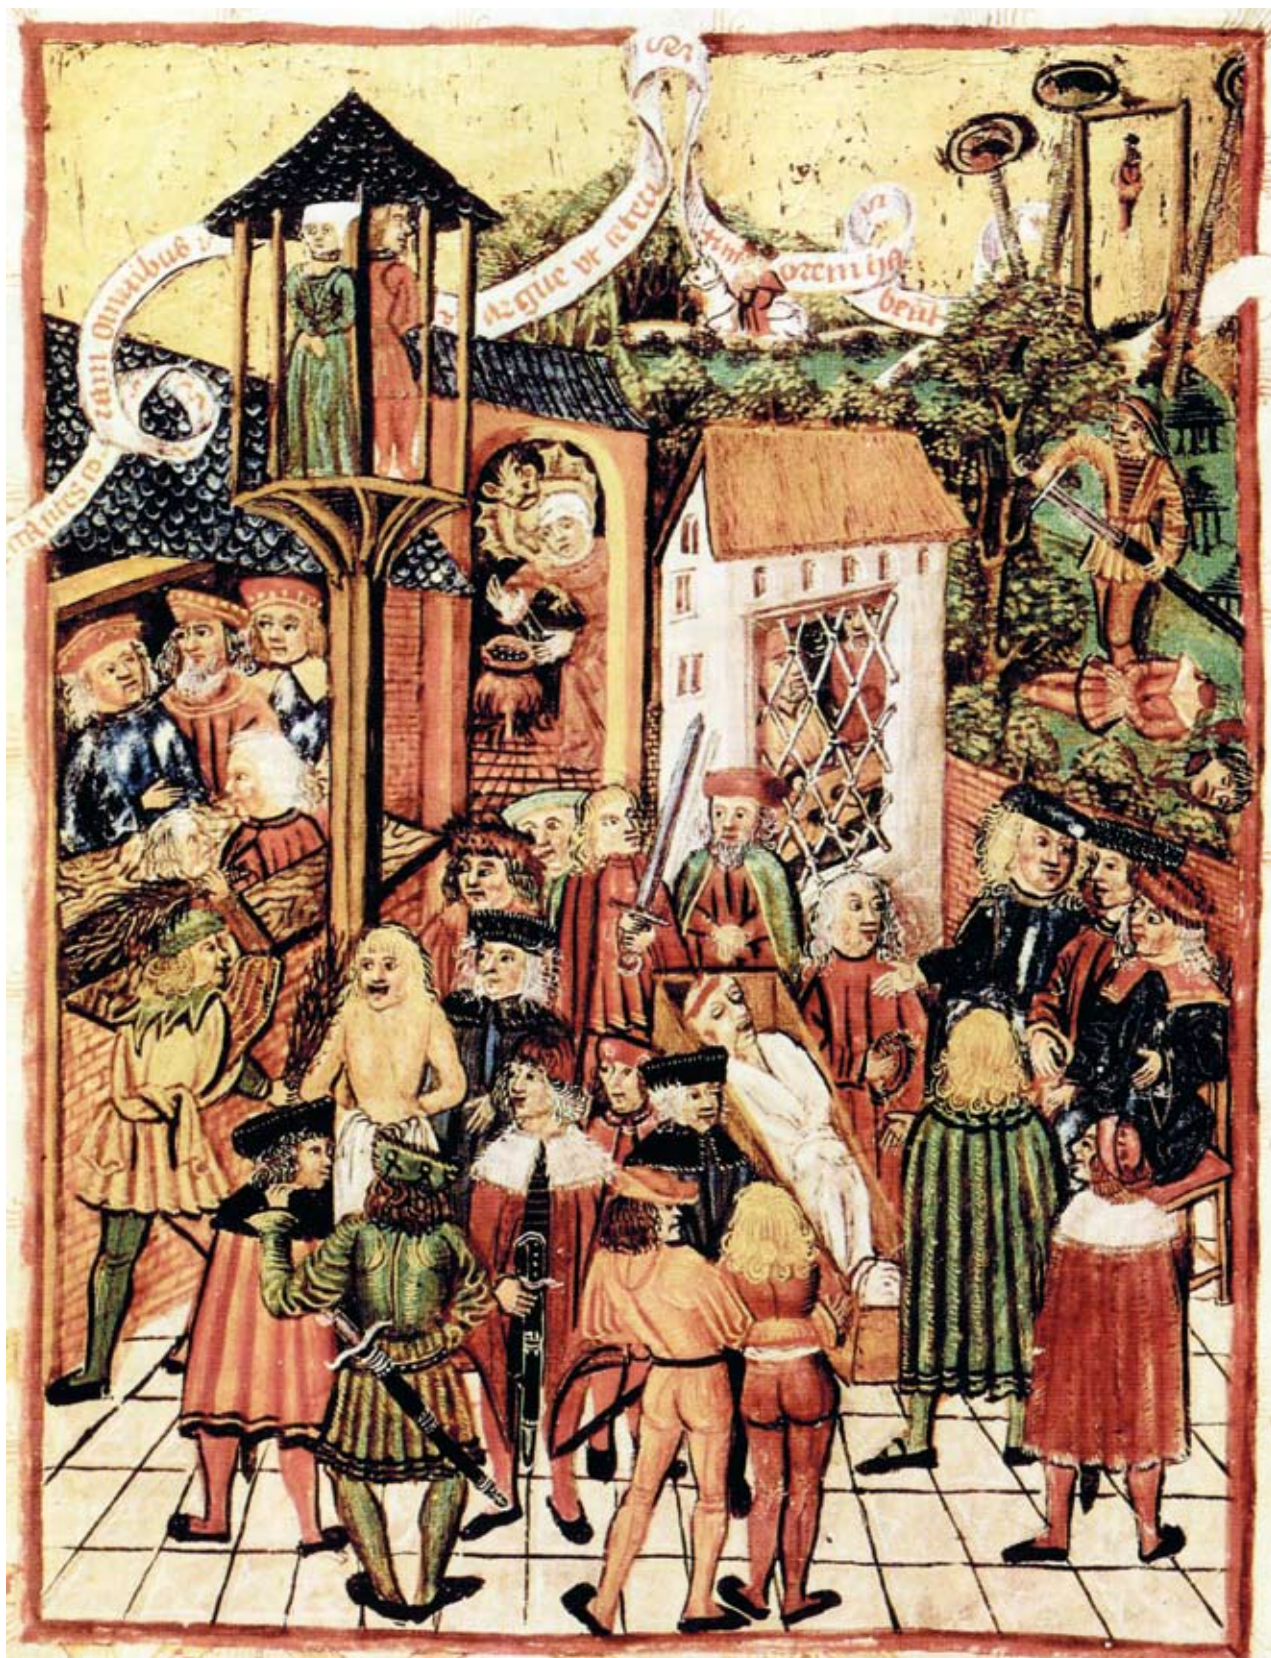
Obr. 10. Pranýř s klecí ve vrcholu na ilustraci městského práva Hamburku z roku 1497. (Převzato z WIECHMANN, R.; PÜSCHEL, K.: Der Fall Störtebeker, s. 34)

Náročnější varianty sloupového gotického pranýře nesly na dřívku menší klec (takzvané věžové pranýře), kam byli do výšky nad hlavami přihlížejících vsazováni odsouzcenci. Typ pranýře s klecí na vrcholku sloupu, jak ho ukazuje právní kodex Hamburku z roku 1497 (obr. 10), je znám i v prostředí Francie a Holandska. Stejný pranýř o výšce přibližně 12 m stával (a po rekonstrukci stále stojí) ve Vratislavi před radnicí.<sup>24</sup> Tyto pranýře byly zhotovovány ze dřeva a cihel. Vsazování trestaných do klece umístěné vysoko na pranýři nelze ale považovat za úmyslnou paralelu k odsouzcům na šibenici vystaveným vlivu větru a deště, jak uvádí Timmermann,<sup>25</sup> ačkoli takovou souvislost nelze zcela vyloučit. Vývýšená klec však měla nepochybně především praktický efekt – viditelnější, a tedy potupnější vystavení odsouzence a současně zabránění přímému kontaktu s ním.

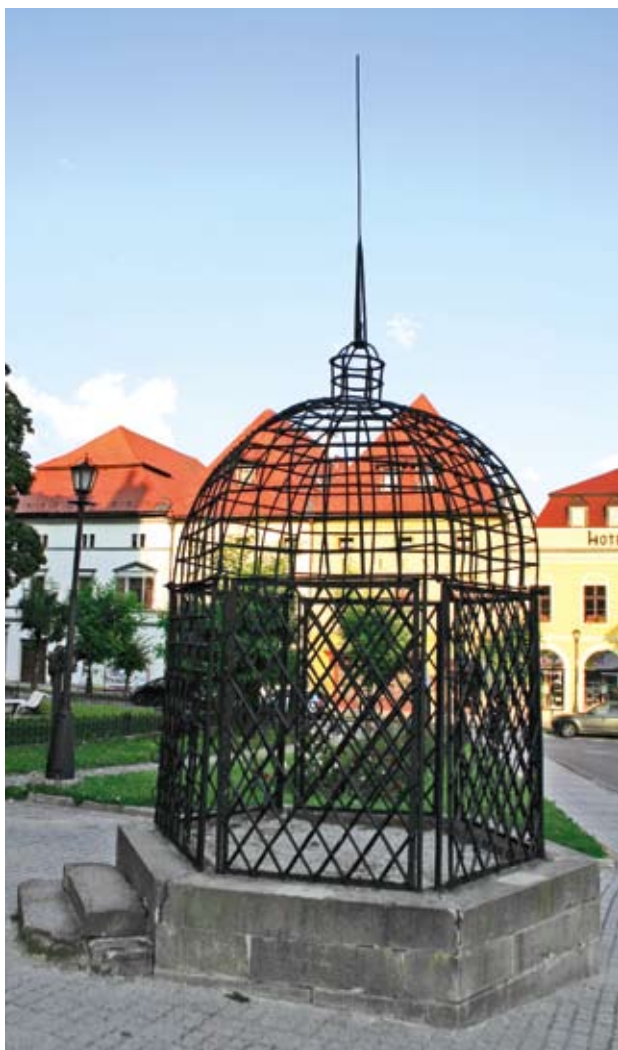
Obr. 13. Levoča (Slovensko), klec hanby na náměstí před radnicí. (Foto P. Sokol, 2009)

Podobnému účelu jako pranýře sloužily zřejmě až od barokního období i masivní uzamykatelné železné klece, takzvané *klece hanby*, umístěné na kamenných soklech se schody (obr. 12 a 13). Stejně jako některé pranýře i tyto klece mohly mít náročněji zpracované prvky, v tomto případě kovářské. A stejně jako pranýře i klece stávaly na kamenných soklech na náměstích, v blízkosti radnic či kostelů. Byli do nich zavíráni především smilníci, nepočetné

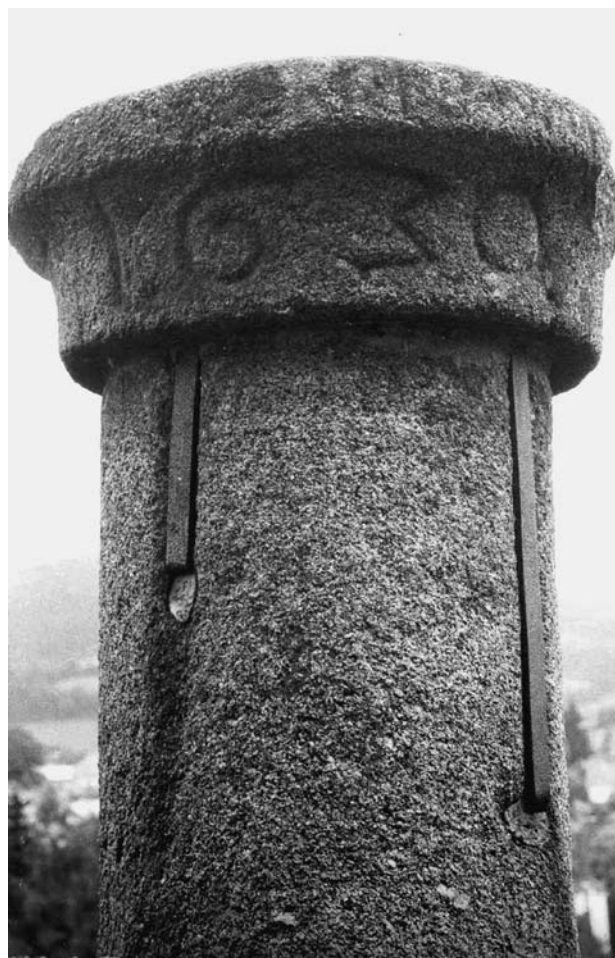
Obr. 16. Kašperské Hory (okr. Klatovy), horní část dřívku pranýře s letopočtem 1630. Nemovitá kulturní památka r. č. 16239/4-4155. (Foto L. Lohrová, 1985)

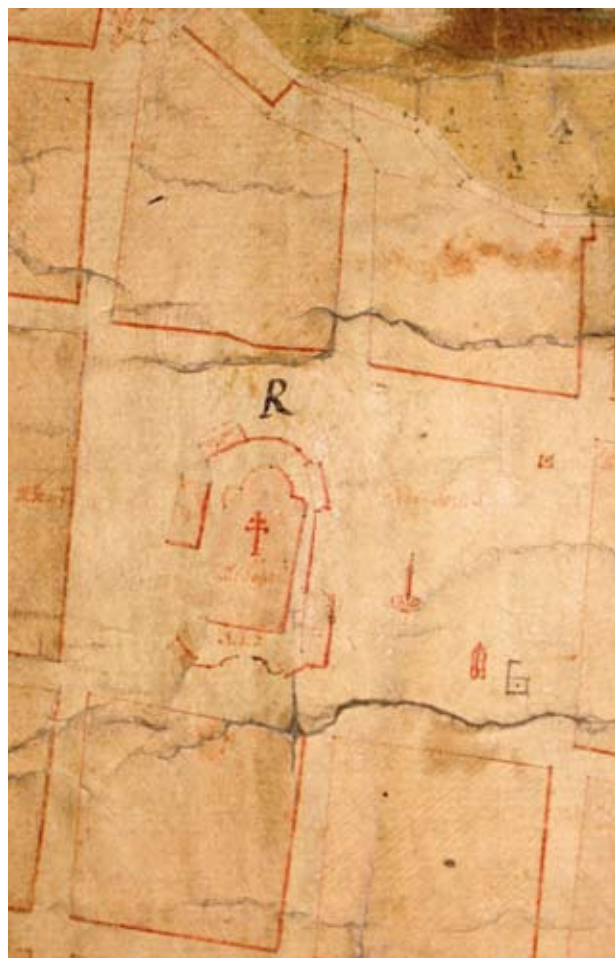
Obr. 22. Plzeň, pranýř na jižní straně náměstí na raabizační mapě z roku 1781. (Převzato z ŠIMŮNEK, R. et al.: *Historický atlas*, mapa č. 11a)

situován poblíž jihozápadního koutu náměstí a svým znázorněním připomíná věžičku či klec, poloha však neodpovídá vedutě Jana Lautnera. Druhý objekt, u něhož by lokalizace více odpovídala, je situován do jihovýchodního koutu náměstí, znázorněn je však pouze značkou (obr. 22). Zatímco sloupový pranýř stával v Plzni nejpozději již na počátku 17. století, klec je z vyobrazení známa až z počátku osmdesátých let 18. století, z písemných pramenů však již o století dříve (viz dále).

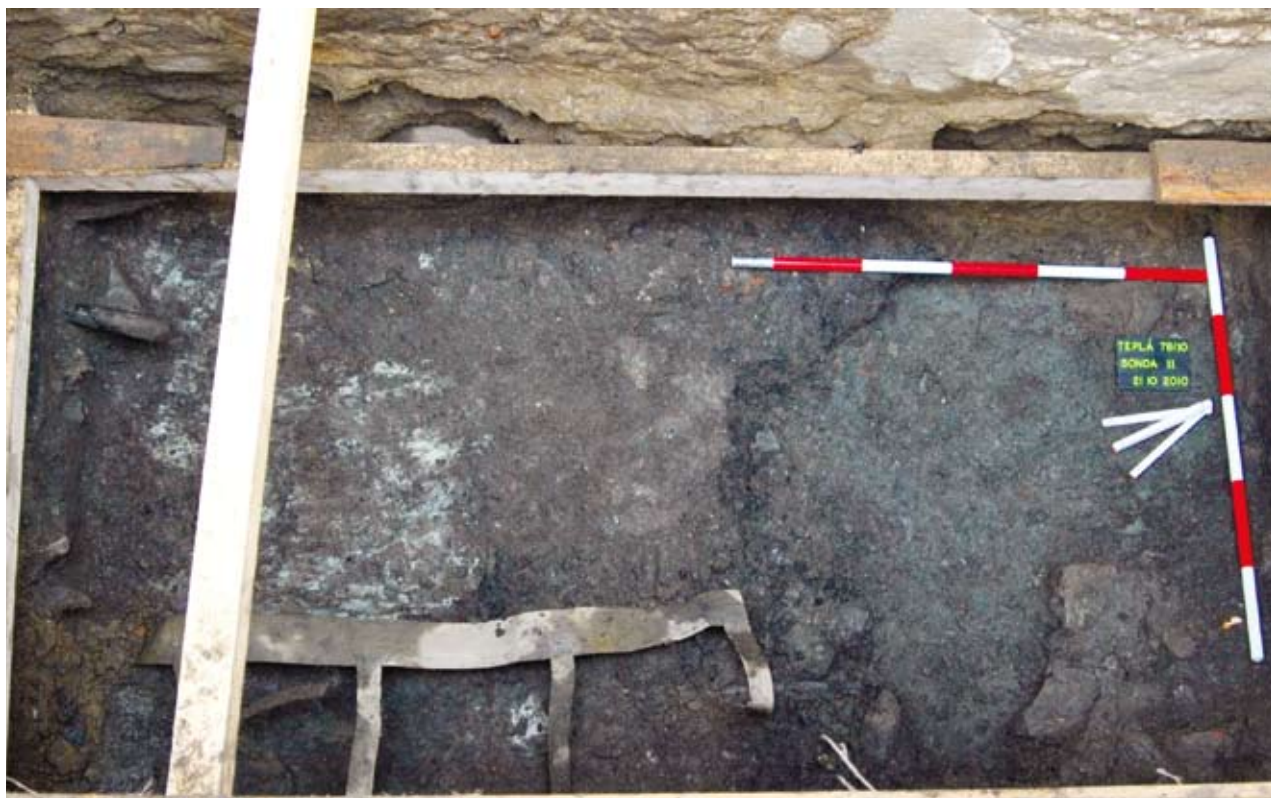
Obr. 5. Teplá, klášter. Barokní hromosvod v sondě 11/10 dokládá, že Teplá patřila k nejstarším lokalitám, kde byla tato ochrana pláno-  
vité uplatněna. Fakt, že Prokop Diviš, vynálezce bleskosvodu, byl premonstrátským kanovníkem (1720–1765), posouvá tento náález do  
zajímavých historických souvislostí. (Foto L. Coufalová, 2010)

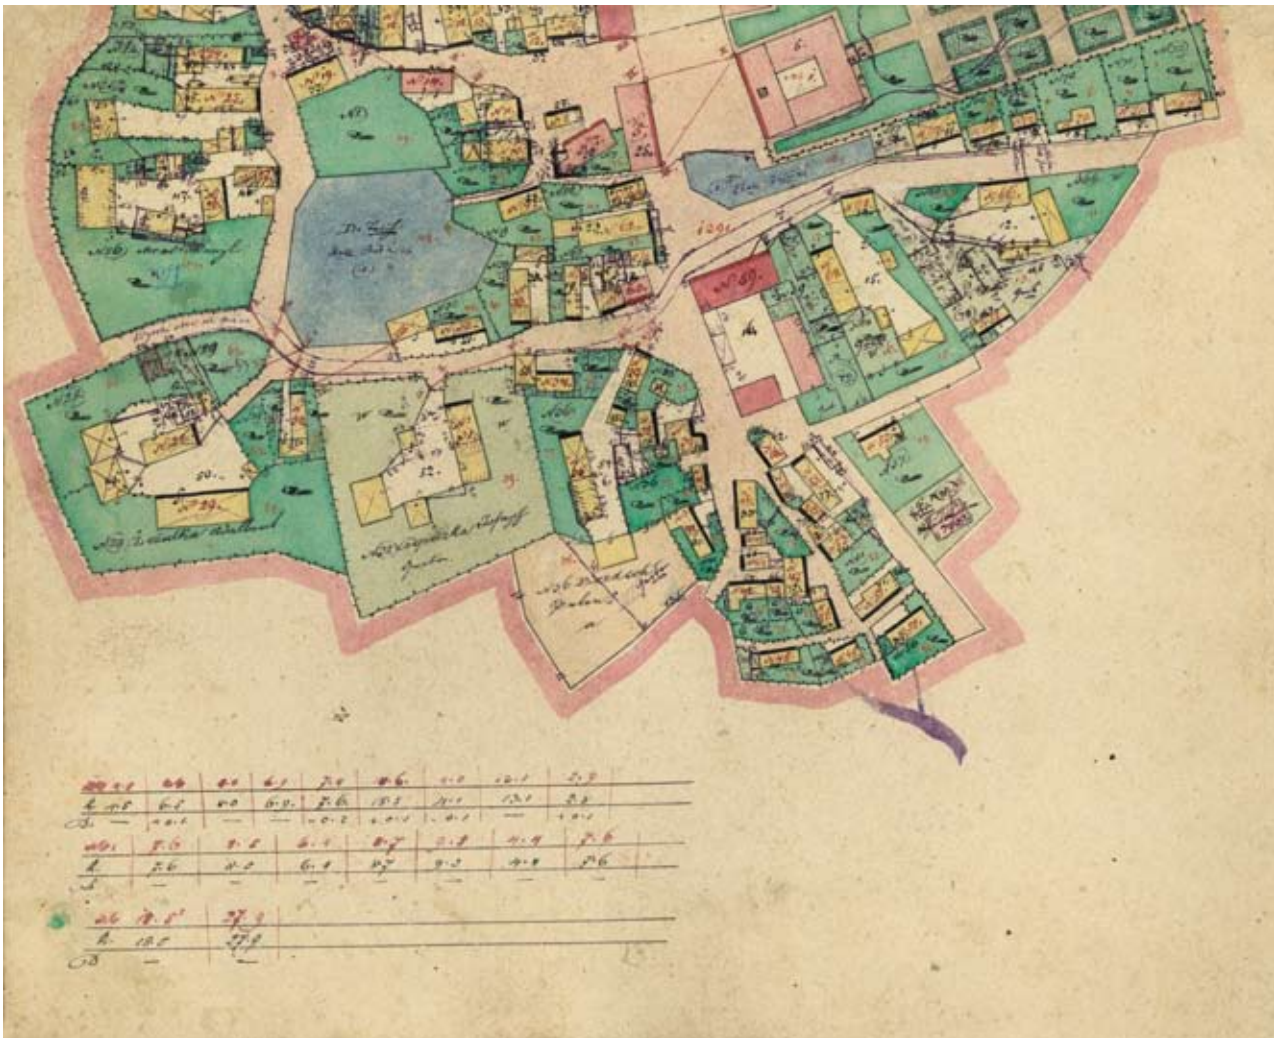
Obr. 1. Kanice (okr. Domažlice), výřez z indikační skicy (KL 169) katastrální mapy, 1837. Zámek znázorněn jako budova s uzavřeným nádvořím obklopená parkem. Dole pod zámkem zbytek vodního příkopu. (Foto Národní archiv v Praze)

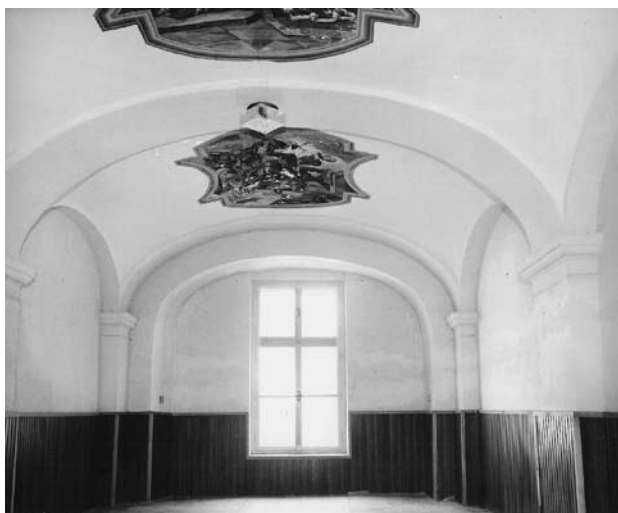
Obr. 4. Kanice, zámek. Pohled do kaple v patře. (Foto J. Gryc, 1990)

Daleko nejkvalitnějším prostorem je domácí kaple sv. Jana Nepomuckého v patře levého (severního) bočního křídla (obr. 4). Je sklenuta dvěma plackovými klenbami oddělenými výrazným pasem na pilířích, s malbami na obou klenbách (výjevy *Zpověď královny Janem Nepomuckým, Svržení Jana Nepomuckého z mostu do Vltavy*). V literatuře je obvykle udáván rok 1765 jako doba vzniku kaple a zřejmě i těchto maleb, ale bez jakéhokoliv odkazu.<sup>7</sup> Značně naivní malba tvrdé polychromie může být i starší. Kaple byla totiž s velkou pravděpodobností, prakticky jistě i uvnitř, barokně upravena při zmíněné Kaňkově přestavbě (viz výše údaj o nové zvonici) a mohla být převševněna ještě za života Františka Josefa Černína do roku 1733, v době, kdy vznikalo – ve vztahu ke svatořečení Jana Nepomuckého v roce 1729 – daleko nejvíc kaplí a soch tohoto zasvěcení.

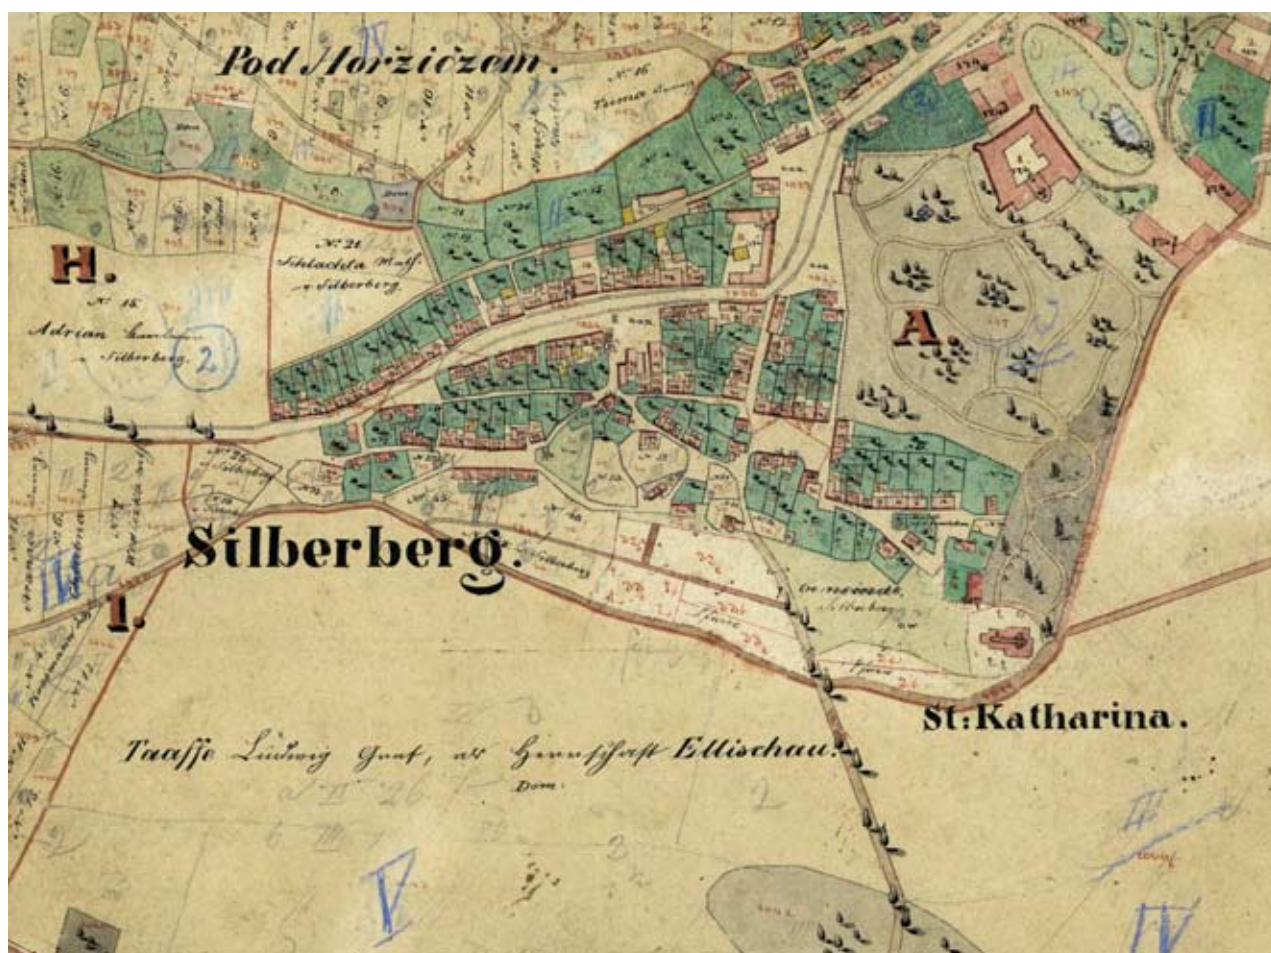
Obr. 8. Nalžovské Hory, výřez z indikační skicy (KL 97) katastrální mapy, 1837. Zámek je poměrně rozsáhlá budova s uzavřeným nádvořím, vlevo a pod ním zámecký park. Vlevo nahoře budova sýpky, před ní kočárovna. (Foto Národní archiv v Praze)

Celková situace historického areálu zámku v Nalžovských Horách je názorně vidět na indikační skice katastrální mapy z roku 1837 (obr. 8)

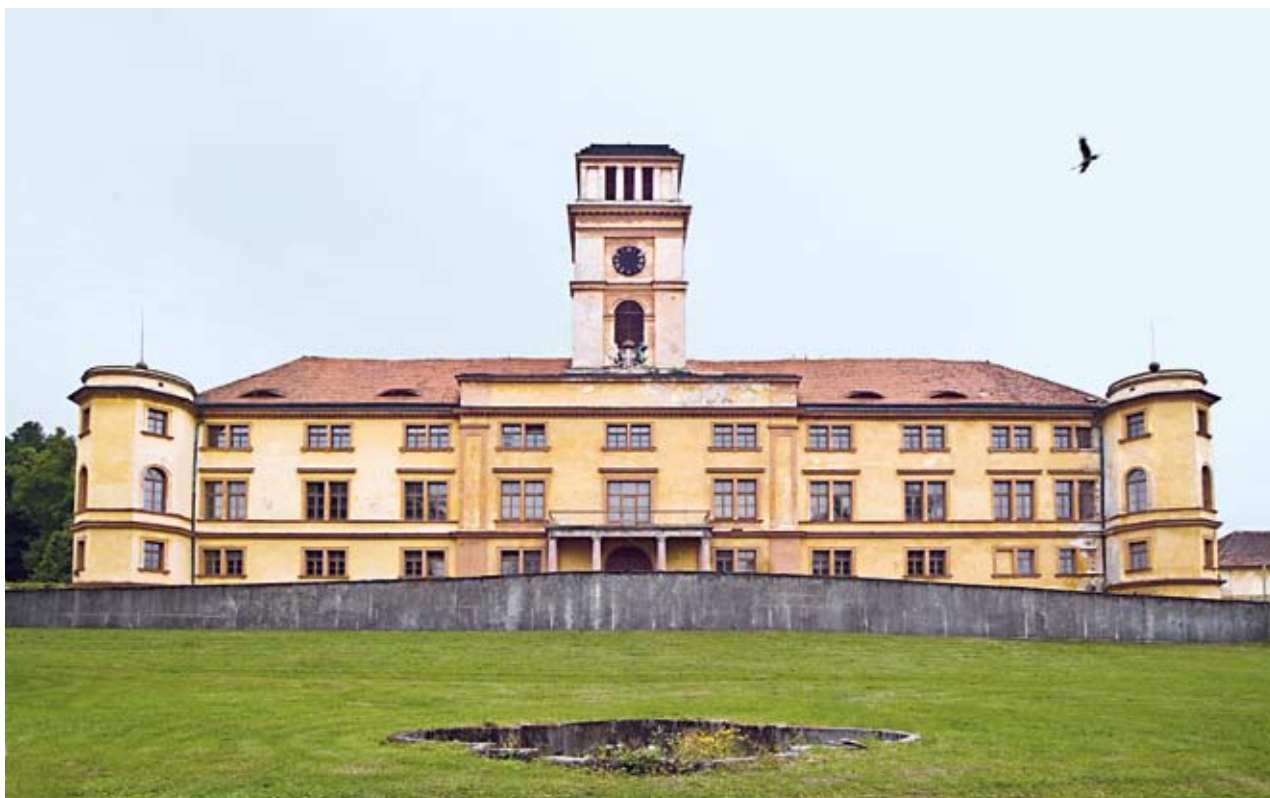
Obr. 13. Nalžovské Hory, zámek. Hlavní průčelí. (Foto R. Kodera, 2011)

Slohové sjednocení fasád zámku v duchu pozdního empíru zbavilo zámek dřívější barokní vnější podoby (obr. 13, 14), s výjimkou ostění většiny oken (kromě hlavního průčelí). I vnitřek byl přestavbou podstatně dotčen, byt starší klenby alespoň zčásti zůstaly (obr. 15). Výtvarná

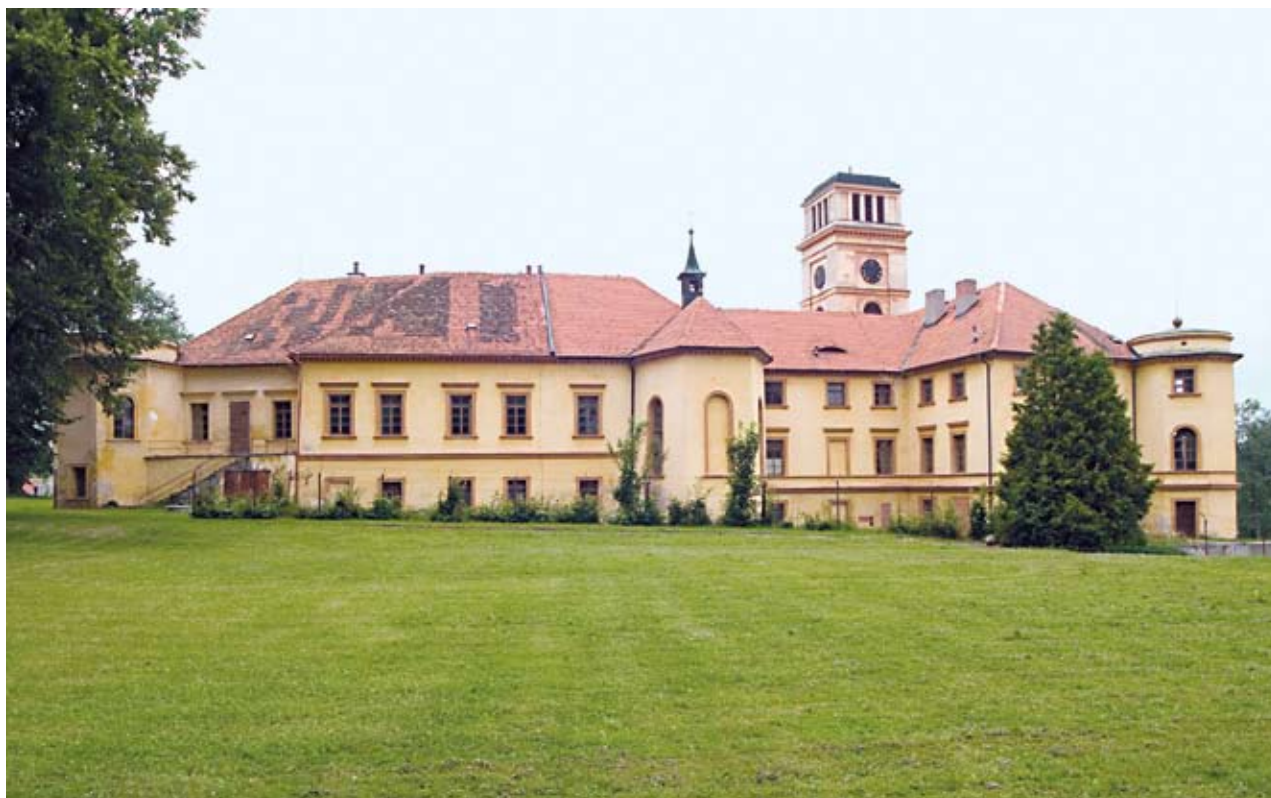
Obr. 14. Nalžovské Hory, zámek. Boční průčelí s kaplí. (Foto R. Kodera, 2011)

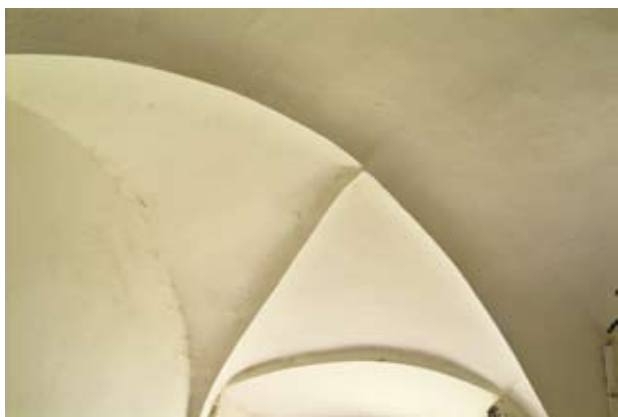
Obr. 15. Nalžovské Hory, zámek. Část renesanční hřebínkové klenby jedné z místností v přízemí. (Foto R. Kodera, 2011)

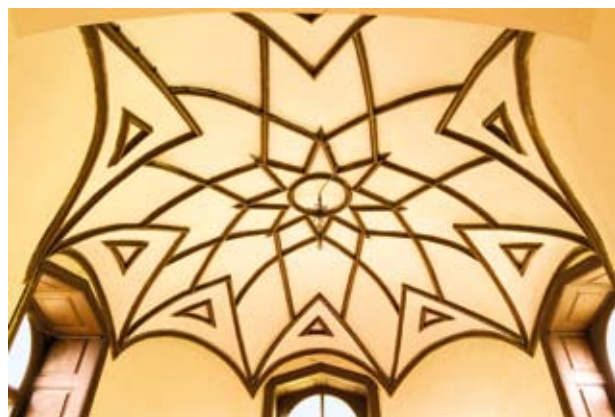
Obr. 16. Nalžovské Hory, zámek. Klenba v patře jednoho z rondelů. (Foto R. Kodera, 2011)

úroveň této přestavby je jen standardní, slohově nepřiliš vyhraněná, někde na pomezí empíru a novorenesance, hlavně v interpretaci a členění stavebních hmot. Ještě větší uvolnění slohových norem empíru je patrné v detailech zařízení, třeba u krbů a zrcadel, kde se uplatňuje už i druhé rokoko. Podobně je tomu u klenby patrové místnůstky jednoho z nárožních rondelů s nepravými vezdnými žebry z tmavě mořeného dřeva s trojúhelnými lunetami, kde jako základní tvarový motiv dominuje ostré vyhocení (vzdálená, značně volná variace na motivy gotiky; obr. 16).

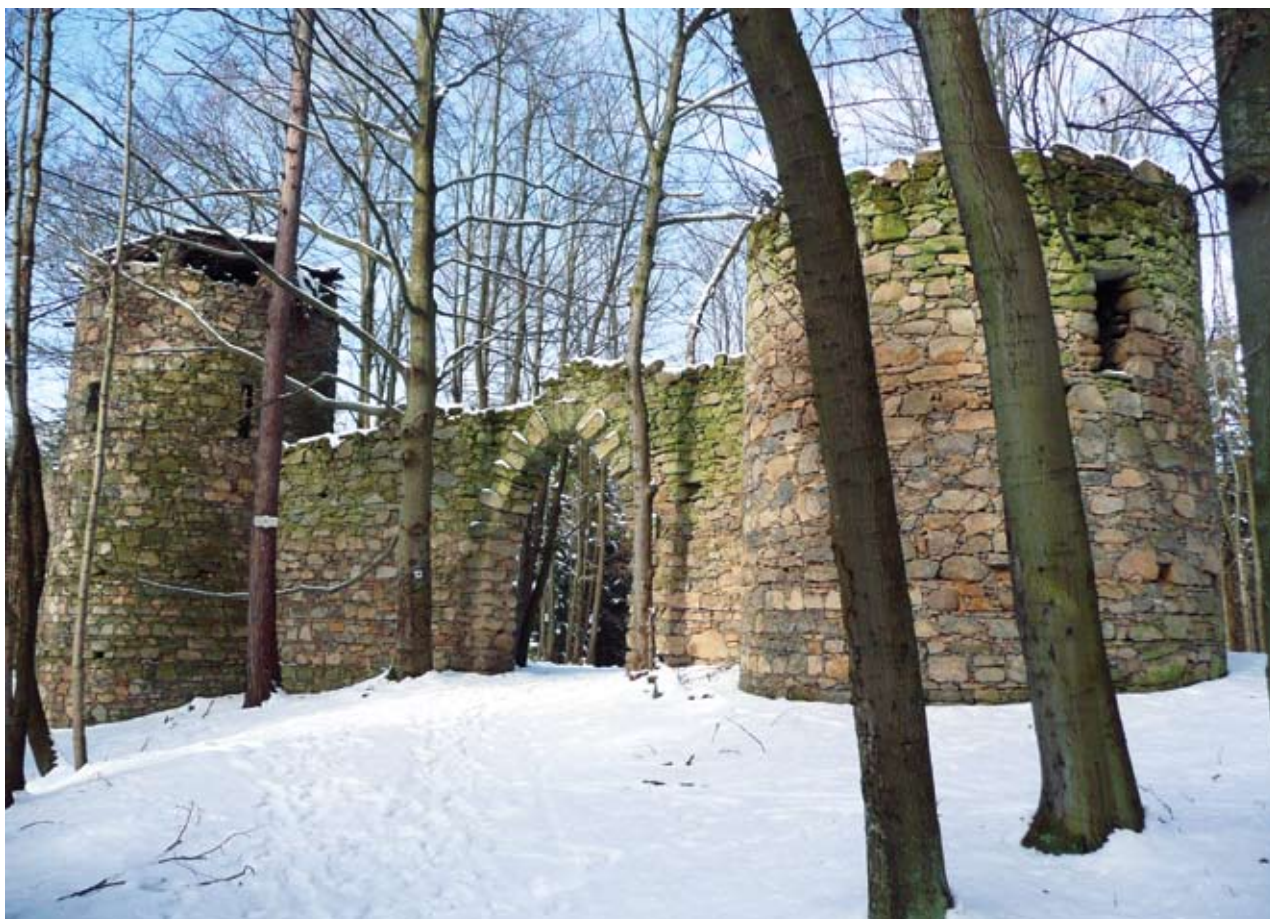
Obr. 3. Prašivice u Nalžovských Hor, hradní zřícenina Ballymote. Hlavní brána a dvě okrouhlé bašty při pohledu od jihovýchodu. (Foto D. Tuma, 2011)

11,95 m. Po 6,3 m od vyhlídkové bašty byla v této spojovací zdi provedena přístupová brána s gotickým obloukem. Východní baštu ukončuje krátký úsek zdi dlouhý 3,2 m, který má pohledově uzavírat celý areál východním směrem.

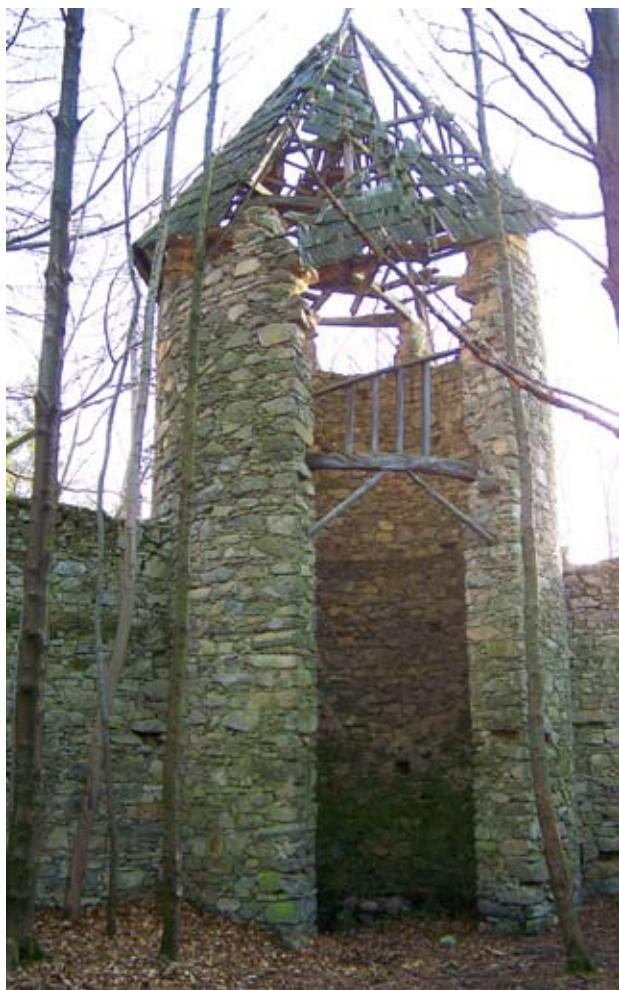
Obr. 5. Prašivice u Nalžovských Hor, hradní zřícenina Ballymote. Vyhlídková bašta s dřevěným zábradlím uzavírajícím její severní stranu, stav konstrukce krovu před zřícením po zimě roku 2011. (Foto M. Rys, 2011)
