# PAMÁTKY ZÁPADNÍCH ČECH

I – 2011

STUDIE A ZPRÁVY

NÁRODNÍ PAMÁTKOVÝ ÚSTAV  
ÚZEMNÍ ODBORNÉ PRACOVIŠTĚ V PLZNI  
PLZEŇ 2011

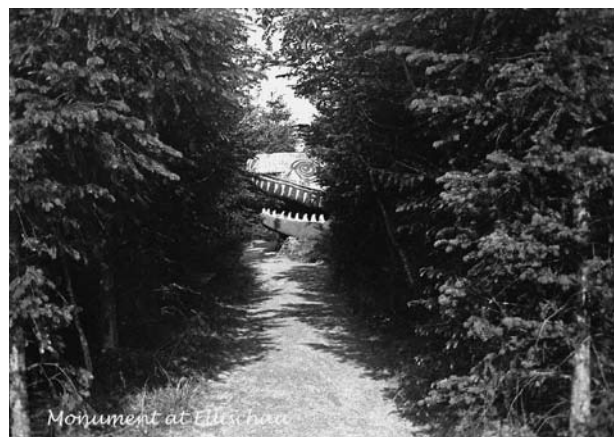
Obr. 11. Prašivice u Nalžovských Hor, fantaskní skulptura draka. Průhled smrkovým porostem v první polovině 20. století. (Fotoarchív M. Hannana)

mezi kameny vsazeny dřevěné zuby zalité betonem (obr. 11). Kámen znázorňující želvu byl doplněn betonovým výduskem hlavy, trupu a noh zvířete a v prostoru za želvou byla z menších plochých kamenů vyskládaných nasucho vytvořena drobná jeskyně o výšce přibližně 70 cm (obr. 12). Plastiky byly později opakovaně upravovány, přičemž poslední zásahy pocházejí z roku 2000 (vysprávka zubů draka).

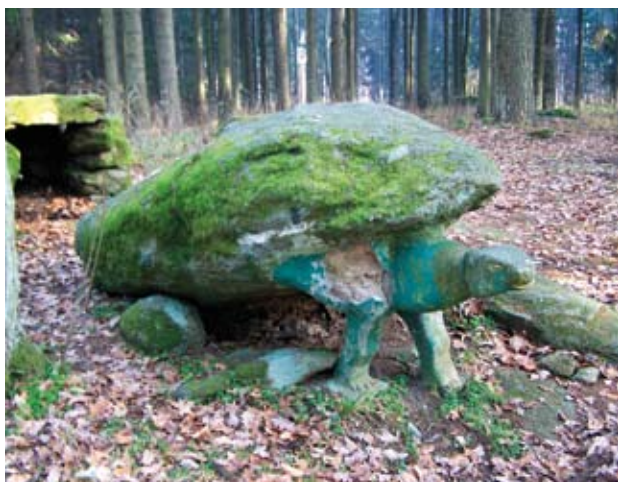
Obr. 12. Prašivice u Nalžovských Hor, fantaskní skulptura želvy. Současný stav. (Foto V. Zelinková, 2010)

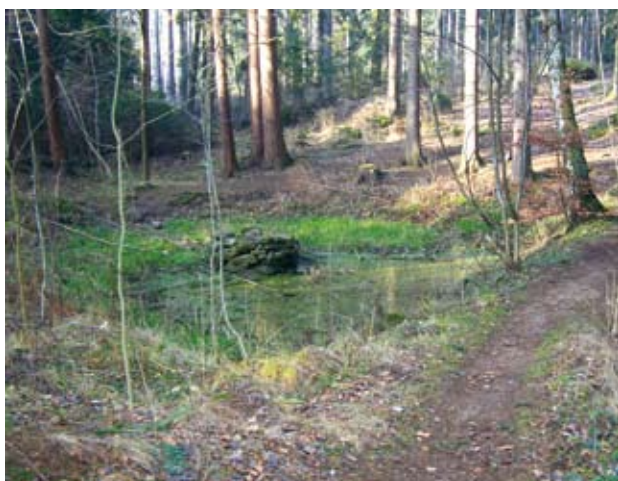
Obr. 14. Prašivice u Nalžovských Hor, rybníček s umělým kameným ostrůvkem. Současný stav. (Foto V. Zelinková, 2010)

Rybníček s umělým kamenným ostrůvkem, který leží ve vzdálenosti 50 m od gloriety, představuje jediné zachovalé vodní dílo lesoparku Prašivice (obr. 13, 14). Podle ikonografie lze jeho vznik určit do doby mezi roky 1886 (pořízení porostní mapy revíru Nalžovy) a 1913 (dobová pohlednice s gloriem včetně části rybníka). Výrazný líniový konvexní útvar tvoří jeho hráz, přes kterou vede cesta ke třem výše uvedeným fantaskním skulpturám. Délka hráze činí 20 m, její výška na západní straně oproti vodní hladině je 1,1 m, z východní strany od spodní výpusti pak asi 4 m. Maximální půdorysné rozměry vodního díla jsou 13,5 a 11 m. Hráz lemují nasucho skládané kameny. Umělý ostrůvek se vyznačuje nepravidelnými stěnami, vytvořenými z kamenů, které jsou kladeny nasucho a na hlínu, ve sklonu 20–45°, a oválným půdorysem. Ostrůvek o rozměrech max. 1,3 a 1,9 m se tyčil nad vodní hladinou do výšky nejméně 0,75 m (jeho západní část je dnes zborcená). Přítok vody je situován ze západní strany.

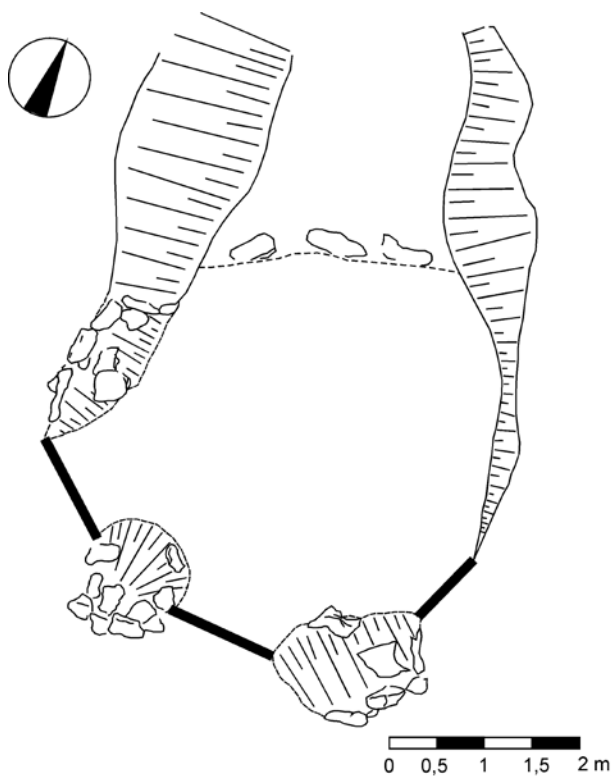
Obr. 16. Prašivice u Nalžovských Hor, objekt 2 – altán pod hradní zříceninou Ballymote. Situace. (Zaměření M. Rys, V. Zelinková, kresba D. Tuma, 2011)

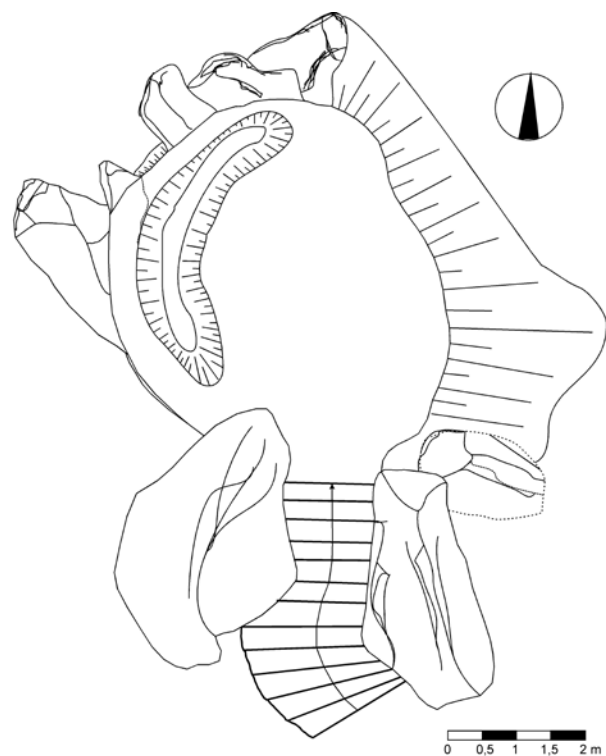
Obr. 19. Prašivice u Nalžovských Hor, objekt 3 – vyhlídkový altán na severní straně lesoparku. Situace. (Zaměření M. Rys, V. Zelinková, kresba D. Tuma, 2011)

Terén v severní části lesoparku je členitý. Dominuje mu kopec ve výšce 575 m n. m. Zhruba 50 m severně od něho byl situován vyhlídkový altánek (obr. 19, 20). O způsobu jeho nadzemní konstrukce a podobě se ze známých

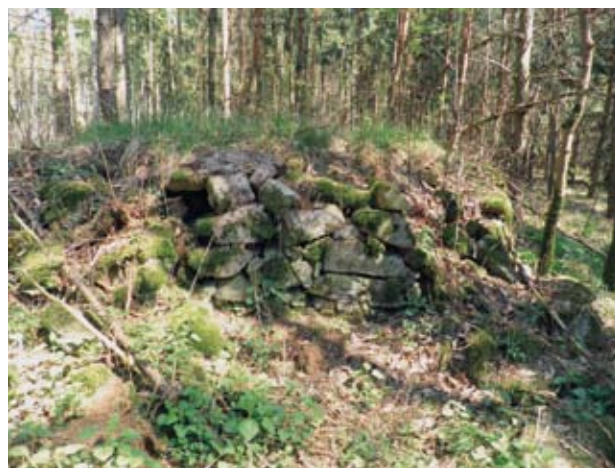
Obr. 17. Prašivice u Nalžovských Hor, objekt 2 – altán pod hradní zříceninou Ballymote. Antropogenní relikt. (Foto M. Rys, 2011)

Jiný altán byl zjištěn na západní straně lesoparku (553 m n. m.) při cestě s nepevným povrchem (obr. 16, 17). Tvoří ho uměle navršená kupovitá vyvýšenina nepravidelného elipsoidního půdorysu o hlavních rozměrech zhruba max. 4,3 a 4,7 m a výšce 1,5 m při jižním svahu. Na východní, jižní a jihozápadní straně byly nalezeny nasucho skládané kameny, které tvoří konstrukci vyrovnávací plošiny určené pro stavbu altánu. Sypaná konstrukce se působením vody a tlakem zeminy na několika místech provalila. Podle úhlů, které vzájemně svírají tři její dochované strany, se zřejmě jednalo o útvar osmibokého

půdorysu. Objekt je porostlý ostružiníky, trávou a při jeho patách stojí skupinka stromů. Severní a severozápadní část tvoří násep – rampa. Zřetelná je terénní hrana vymezující vlastní objekt plošiny a rampu. Je pravděpodobné, že k altánu vedla od cesty pěšinka. Stávající rampa může ovšem být i výsledkem mladších úprav.

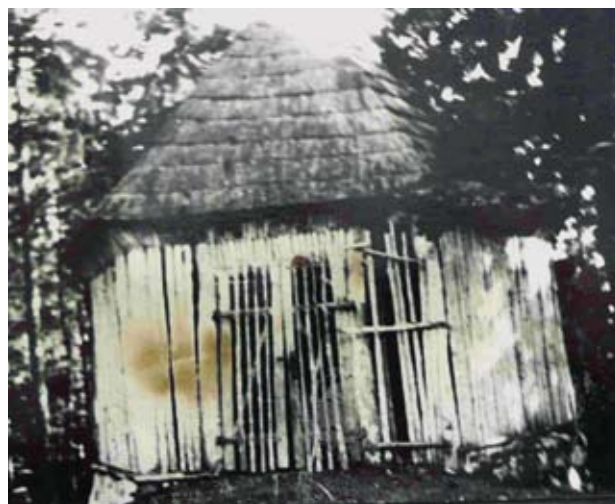
Obr. 18. Prašivice u Nalžovských Hor, objekt 2 – altán pod hradní zříceninou Ballymote. Stav ve druhé polovině 20. století. (Fotoarchiv S. Bouzka)

Vzhled altánu je zachycen na fotografii z druhé poloviny 20. století (obr. 18). Jednalo se o osmibokou stavbu na kamenných základech a s vyrovnací přístupovou rampou. Na fotografii má altán stanovou šindelovou střechu a prkenný vnější plášť. Vstup byl situován ze severní strany, směrem k rampě. Podle fotografie lze také soudit, že v době jejího pořízení altán sloužil asi jako sklad pro potřeby lesního personálu.

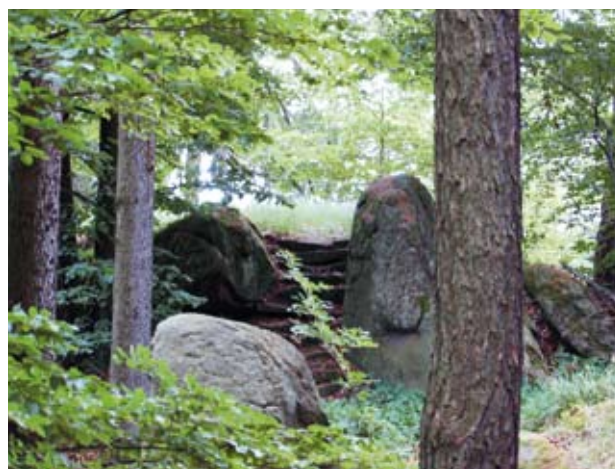
Obr. 20. Prašivice u Nalžovských Hor, objekt 3 – vyhlídkový altán na severní straně lesoparku. Antropogenní relikt. (Foto V. Zelinková, 2011)

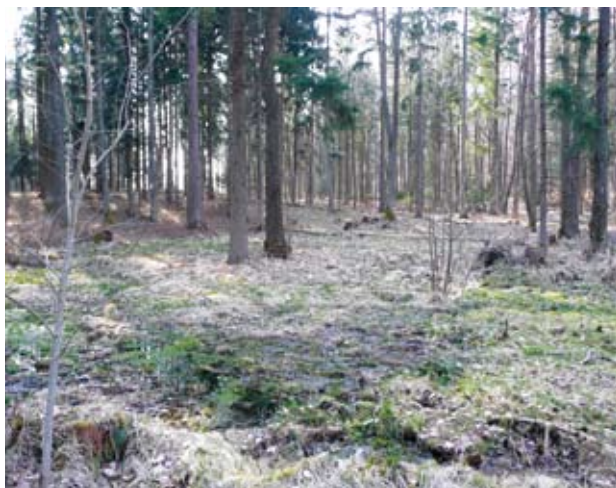
Obr. 22. Prašivice u Nalžovských Hor, objekt 4 – rybník se studnami. Současný stav. (Foto M. Rys, 2011)

Při křížení páteřních komunikací lesoparku Prašivice se měl nalézat rybník nepravidelného podélného tvaru o rozměrech zhruba max. 18 a 40 m (obr. 21, 22). Na východní straně je dosud zřetelná jeho konkávně utvářená hráz o délce 11 m a výšce 60 cm. Zhruba uprostřed byla však hráz v minulosti prokopána a voda svedena do meliorační odvodňovací rýhy podél cesty s nezpevněným povrchem. Druhý

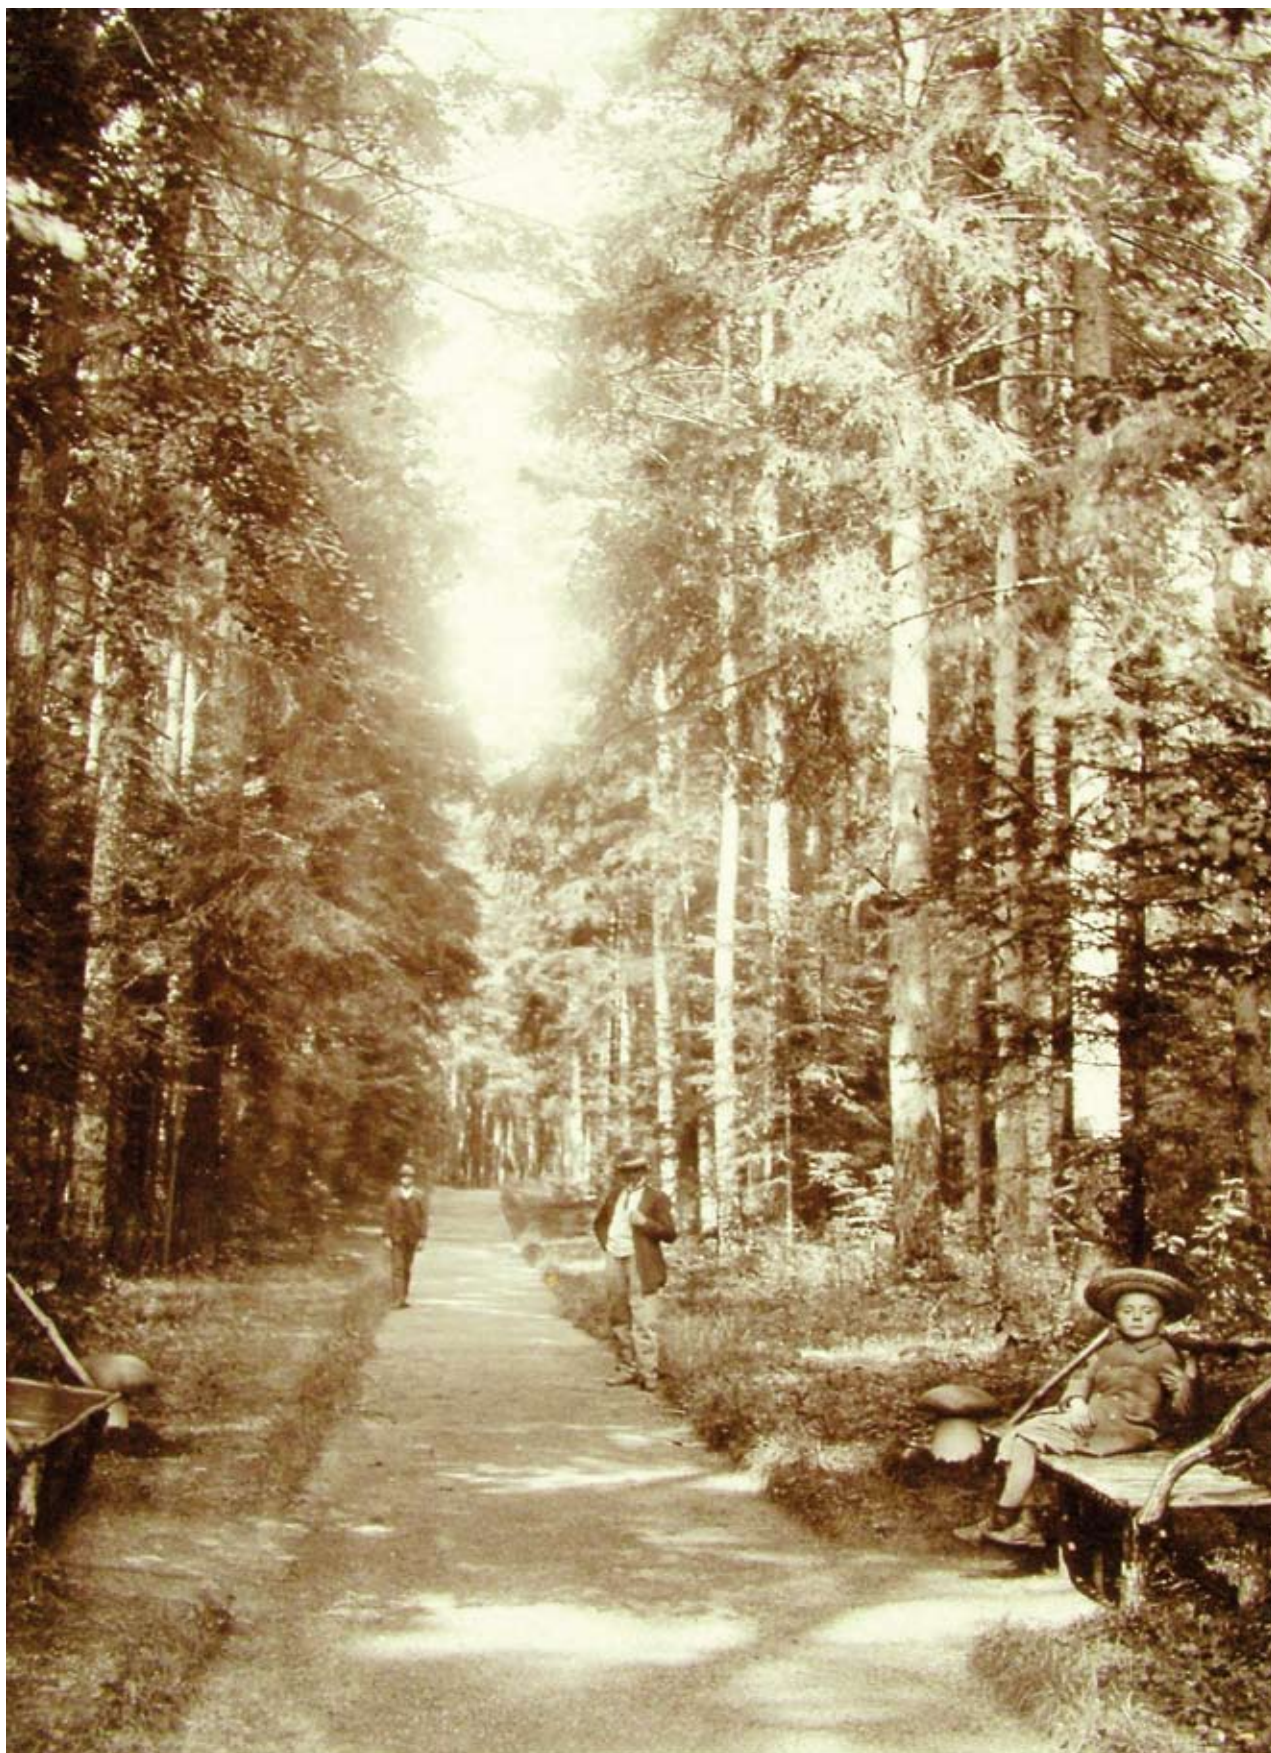
*Obr. 23. Prašivice u Nalžovských Hor, cestní síť. Vyobrazení z roku 1910. (Fotoarchiv M. Hannana)*

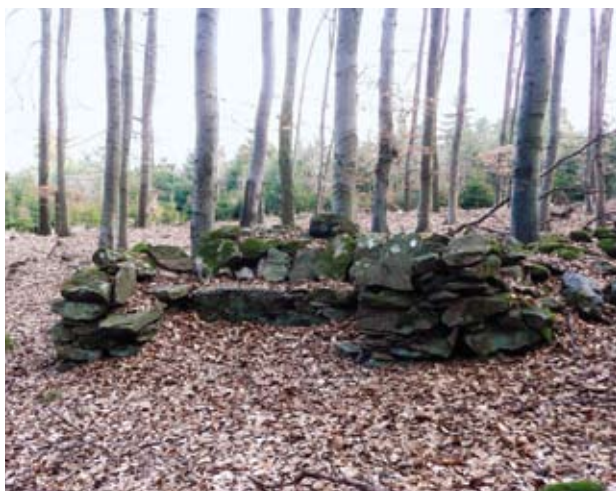
Obr. 24. Vrch Stráž (okr. Klatovy), lokalita v lese nad Krutěnicemi, kamenná lavice s hadem. Současný stav. (Foto M. Rys, 2011)

V lesích nad krutěnickou hájovnou se podařilo nalézt další doklad o někdejší pohledové provázanosti lokalit – jedná se o kamennou lavici a skulpturu hada vylézajícího ze skal (obr. 24). Nasucho skládané bloky kamenů vytvářejí obloukovitou kamennou lavici, dlouhou přibližně 2 m. Z boční kamenné zídky vyčnívá ve výšce 50 cm hlava hada. Zatím není známo, zda tento objekt vznikl zároveň se skulpturami draka, želvy a žáby na Prašivici, nebo zda jde o mladší, jimi volně inspirované dílo.

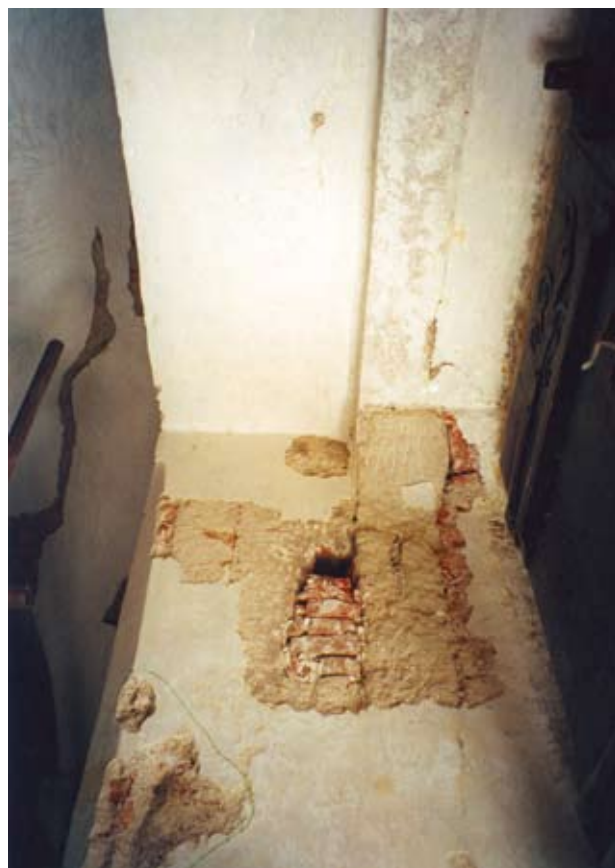
Obr. 3. Plasy, kostel Nanebevzetí Panny Marie. Jižní špaleta západního portálu s odsekanou románskou stojinou ostění pod tympanonem. Pohled vzhůru. (Foto Z. Chudárek, 2007)

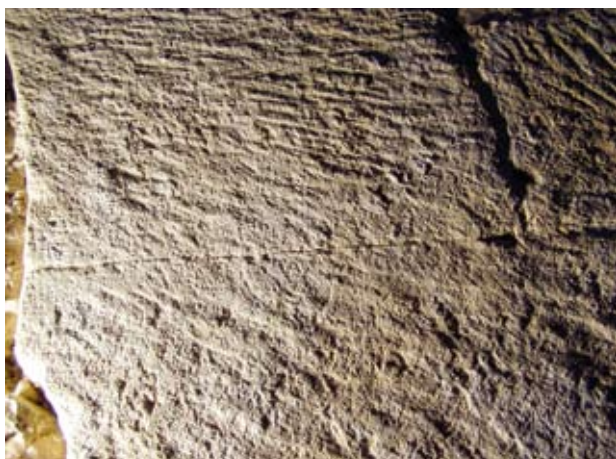
Obr. 5. Plasy, kostel Nanebevzetí Panny Marie. Hřbitovní portál, polovina 12. století, vlasová šířka spáry pískovcových bloků. (Foto Z. Chudárek, 2009)

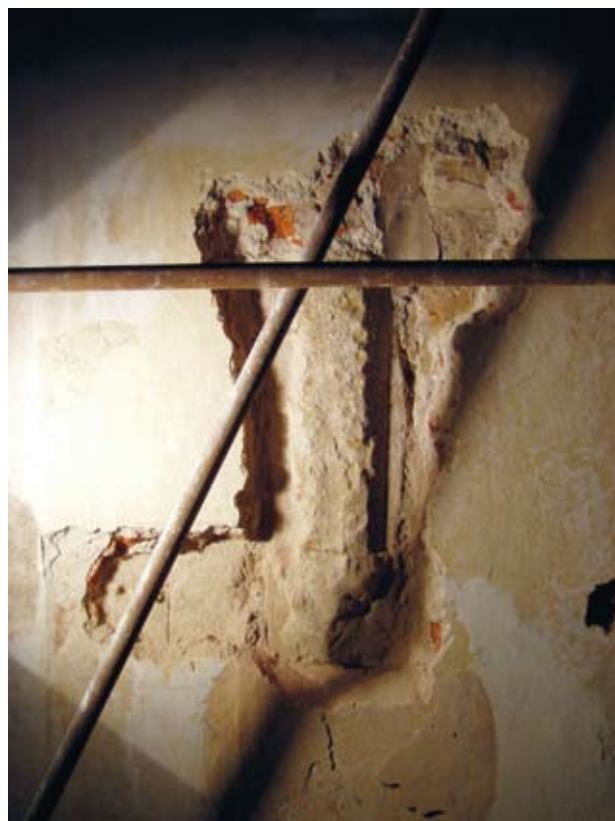
Obr. 6. Plasy, kostel Nanebevzetí Panny Marie. Odsekaná gotická konzola (S9) a krácená přípora. Vpravo nahoře fragment románské římsy pod zaniklou klenební patkou. Na římsě fragment románské omítky, zleva přetažen gotickou kletovanou omítkou. (Foto Z. Chudárek, 2009)

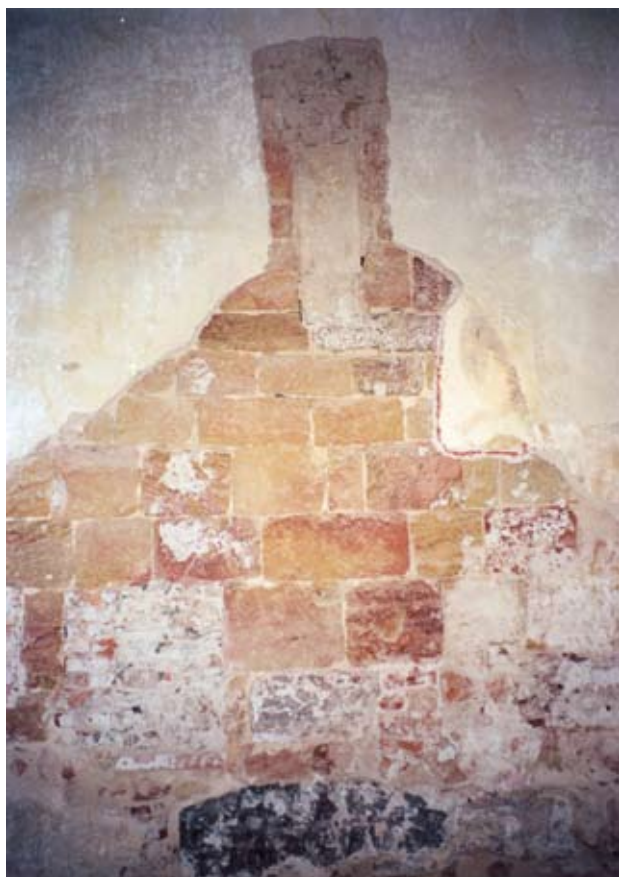
Obr. 10. Plasy, kostel Nanebevzetí Panny Marie. Jižní obvodová zeď (JIV) s nálezem odsekané gotické klenební konzoly a krácené přípory (J4). (Foto Z. Chudárek, 2009)

Podle výsledků průzkumu konzol lze konstatovat, že boční lodi plaského románského kostela byly v gotice traktovány do devíti polí křížové žebrové klenby (obr. 11). Z klenebních polí severní lodi má při severní obvodové zdi enormně krátkou šířku pole osmé, a to jen asi 300 cm (mezi S7 a S8). Naopak výrazně větší šířku má pole druhé, a to 500 cm (mezi S1 a S2). Nelze jednoznačně určit příčinu těchto nepravidelností; mohla sice souviset s nepravidelným rytmem pilířů mezilodní arkády, ale to je málo pravděpodobné. Meziklenební žebra však nemusela být kolmá k podélné ose lodi, mohla vytvářet lichoběžníková pole. Přiléhající sedmé a deváté pole k nejužšímu osmému poli jsou při obvodové zdi širší než většina dalších polí, a to přibližně o 50 a 70 cm. S tímto přidaným rozměrem se osmé pole dostává na průměrnou šířku (kolem 425 cm). Enormní délka druhého pole se však takto korigovat nedá.

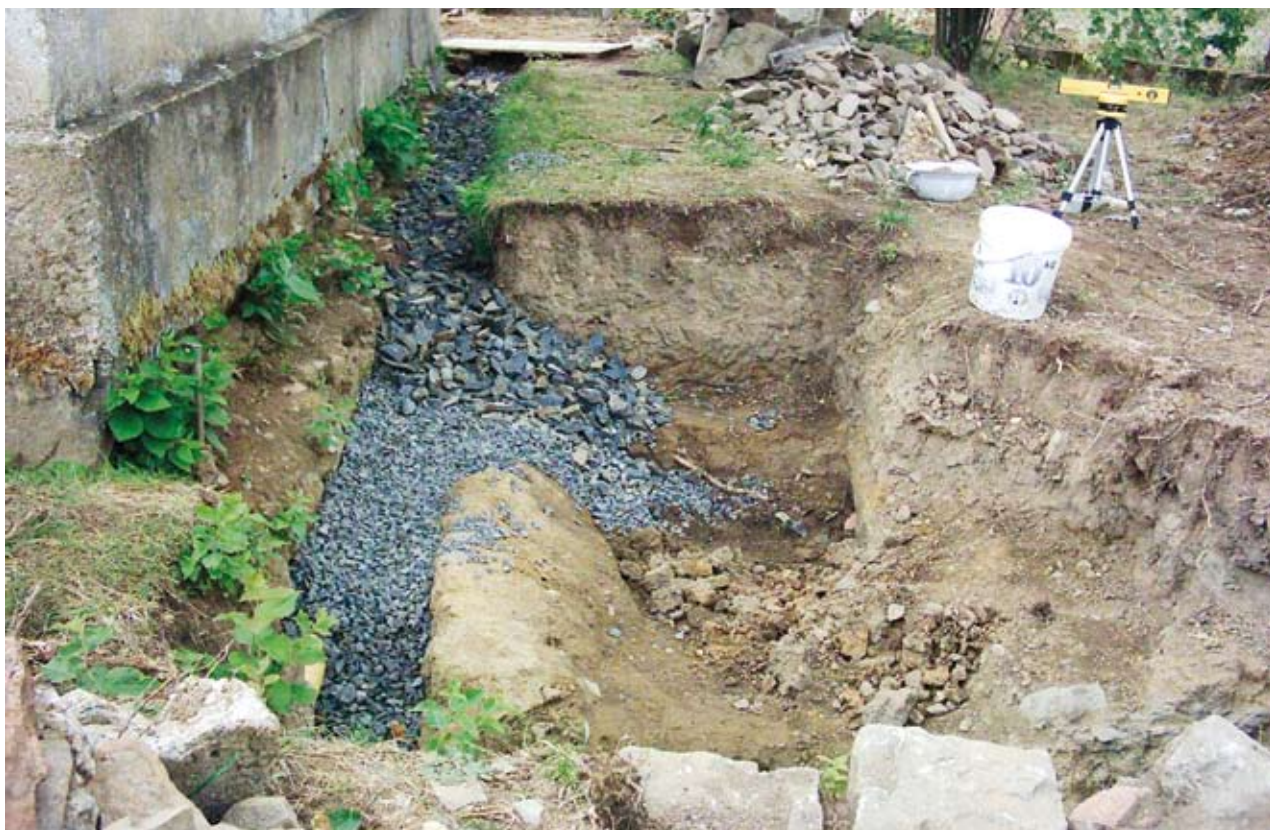
Obr. 2. Sedlo, usedlost čp. 25. Pohled do archeologického výkopu. (Foto J. Schierl, 2003)

Úlomky čelních stěn keramických komorových kachlů byly nalezeny v Sedle u Toužimi (což je dnes součást obce Útina, okr. Karlovy Vary) při výkopových pracích spojených s odvodněním základů budovy tamější usedlosti čp. 25 (obr. 1 a 2), a to současně s četnými porcelánovými fragmenty v jedné, druhotně vzniklé archeologické

vrstvě.<sup>1</sup> Jednalo se tedy o materiál, který se na místo dostal pravděpodobně jako stavební suť před výstavbou usedlosti.

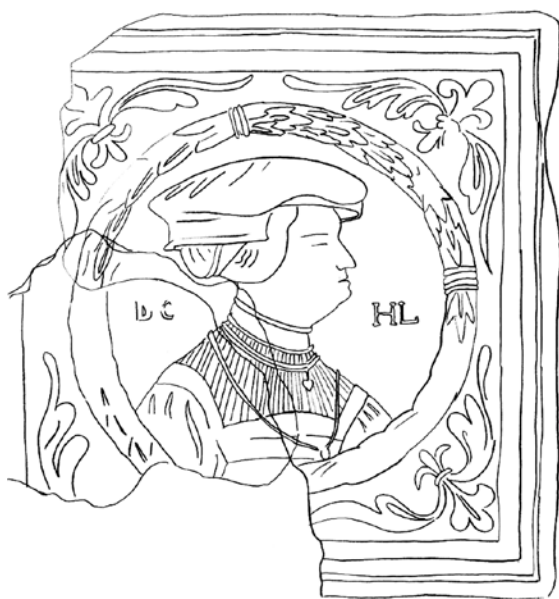
Obr. 3. Komorový keramický kachel ze Sedla. Čelní strana, 21 × 21 cm, částečná rekonstrukce. (Kresba V. Pilná-Kulová)

Po zakreslení jednotlivých zlomků se podařilo provést rekonstrukci čelní výhřevné reliéfní stěny komorového kachle o rozměrech 21 × 21 cm (obr. 3). Jejím ústředním motivem

byl zjednodušený portrét v profilu, umístěný do kruhu vytvořeného z vavřínových listů. V rozích byly stylizované rostlinné motivy. Po stranách portrétu se nalézala dvojice vždy dvou tiskacích kapitálních písmen – vlevo DC, vpravo HL, odkazující bezpochyby k identitě zobrazené osoby.

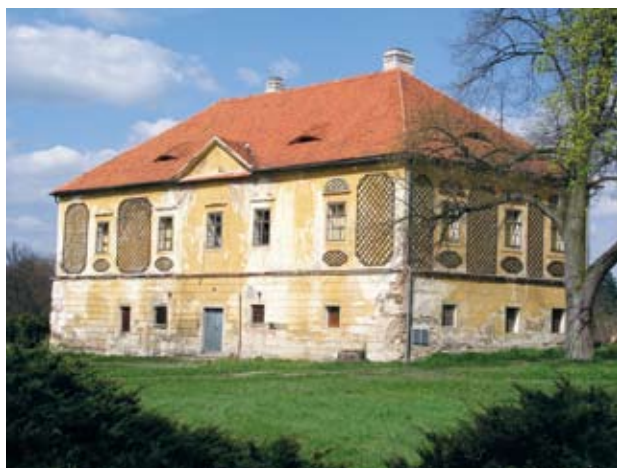
Obr. 2. Horšovský Týn, zámek. Tzv. Vdovský dům nebo také Muzeum (podle posledního využití) v zámeckém parku. Budova renesančního původu je již řadu let bez využití a chátrá. Využití brání špatný stavební stav a absence přípojek inženýrských sítí. (Foto M. Solař, 2004)

nádvoří, k nimž se ze západu přimyká druhé nádvoří se samostatně stojící budovou purkrabství a takzvanou Vejrovnou. V parku, ohrazeném kamennou zdí, stojí několik staveb. Nejvýznamnějšími jsou takzvaný Vdovský dům (obr. 2), glorieta a centrální stavba, o níž se předpokládá, že nahradila zaniklou loretánskou kapli. S výjimkou sýpky a míčovny spravuje celý areál Národní památkový ústav. Kromě toho se správa zámku stará ještě o kostel v Horšově a areál kostela sv. Anny u Horšovského Týna, které oba spadají rovněž pod Národní památkový ústav, ale nejsou součástí areálu národní kulturní památky. Sýpka a míčovna patří Městu Horšovský Týn.

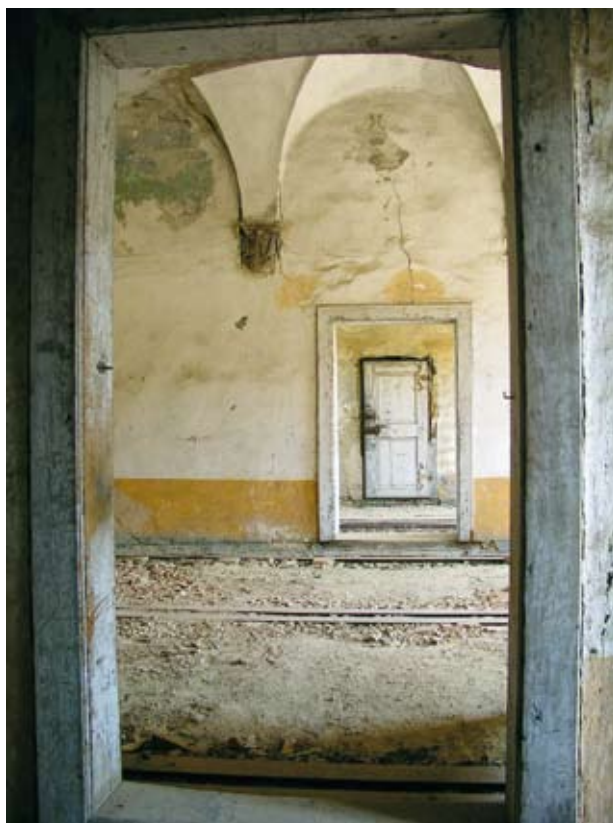
Obr. 3. Horšovský Týn, zámek. Lusthaus – průhled interiéru horního podlaží. Interiéry zatím zůstaly ve stavu po statickém zajištění. Na dokončení obnovy nejsou finanční prostředky. V Lusthausu se na rozdíl od ostatních částí zámku dochoval soubor původních historických dveří. (Foto M. Solař, 2003)

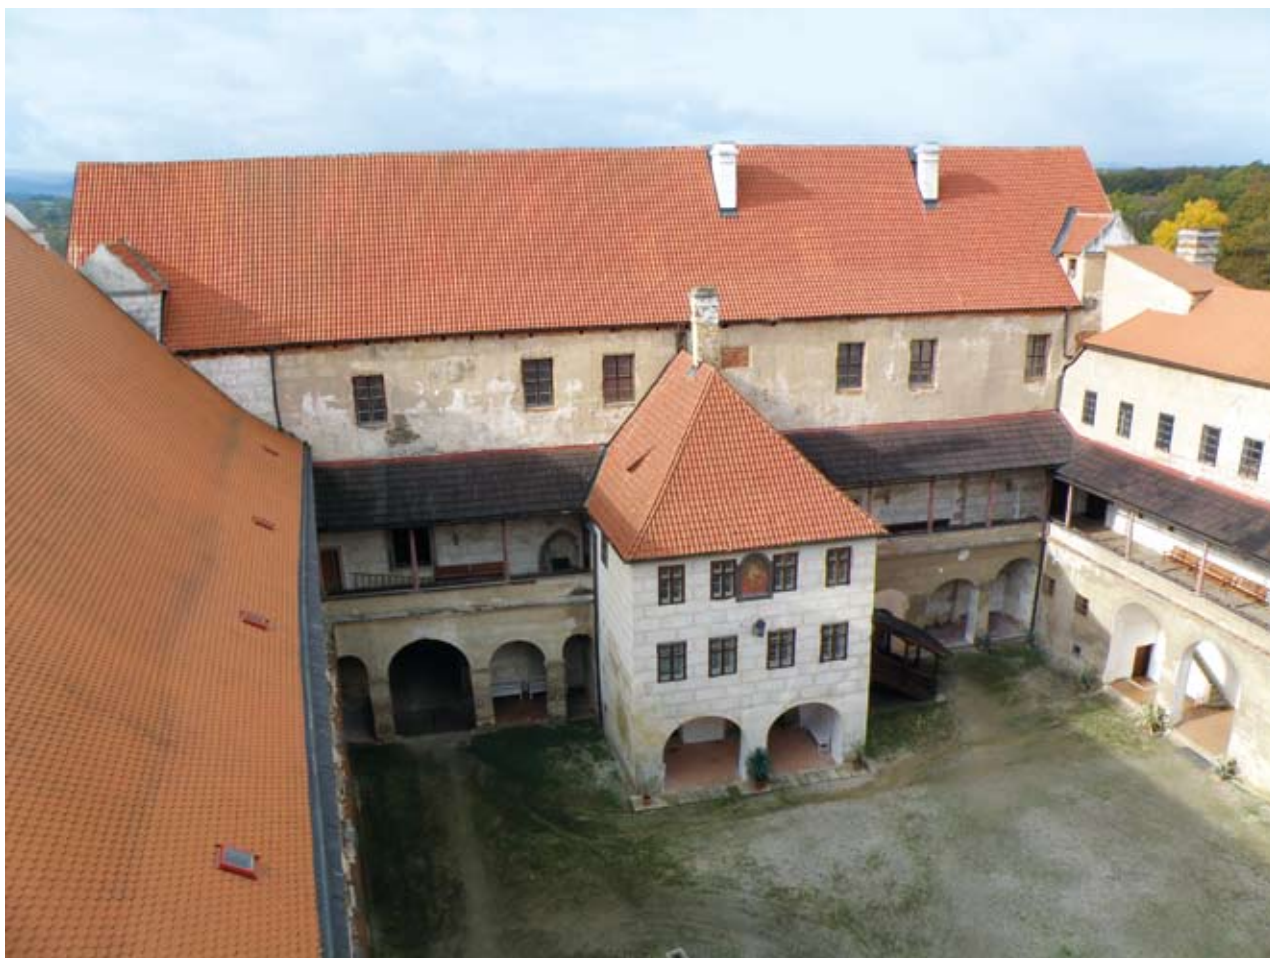
Obr. 4. Horšovský Týn, zámek. Pohled do prvního nádvoří z jihovýchodní věže. Vlevo vidíme obnovenou střechu jižního křídla. Ve středu je západní křídlo, do jehož krovu byl v osmdesátých letech 20. století vložen nedilatovaný ocelový nosník, který vytlačoval oba střešní štíty směrem ven a musel být rozřezán. Vpravo nad ochozem je Lusthaus (západní část) s obnovenou střechou. (Foto M. Solař, 2010)

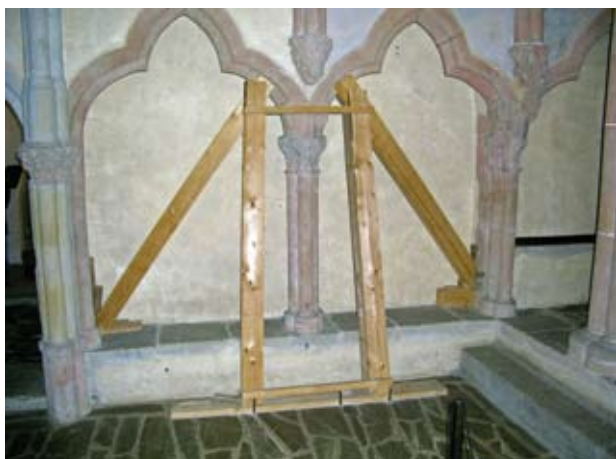
Obr. 5. Horšovský Týn, zámek. Kaple Nejsvětější Trojice, část severní stěny s gotickou arkaturou. V roce 1998 musela být konstrukce zajištěna výdřevou. Současně s odstraňováním příčin havárie byla rekonstruována kanalizace a obnoven odvodňovací systém, byly podezděny základy jihozápadní věže a obnoven krov a střecha jižního křídla. Na obnovu interiéru kaple zatím nedošlo. (Foto M. Solař, 2008)

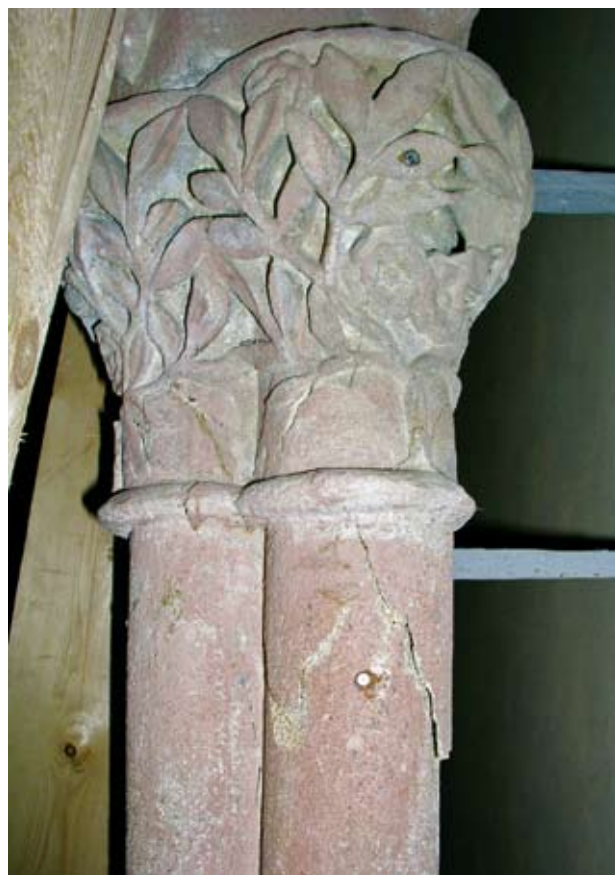
Obr. 6. Horšovský Týn, zámek. Kaple Nejsvětější Trojice, detail prasklého gotického sloupku. (Foto M. Solař, 2003)

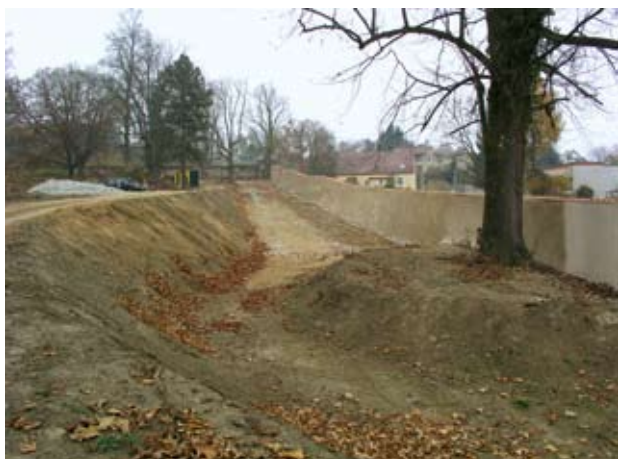
Obr. 8. Horšovský Týn, zámek. V roce 2001 se na několika místech zřítla ohradní zeď parku při silnici směrem na Stříbro. Podstatnou součástí prací potřebných k obnově bylo snížení druhotně navýšeného terénu. Tuto skutečnost dobře ilustruje pohled ze zahrady v průběhu obnovy. (Foto M. Solař, 2005)

Obnova zdi byla poměrně složitá a drahá. Zeď tvoří zdivo různého stáří a různého stupně rozpadu. Problém byl v tom, že v minulosti došlo ke zvýšení terénu přilehlého parku, což učinilo ze zdi ohradní zeď opěrnou. Musely se nejen podezdvíhat základy a přezdívat poškozené úseky, ale také kácet vzrostlé stromy v bezprostřední blízkosti a snižovat terén. Tím se obnova protáhla na dva roky a dokončena byla až v prosinci 2005. Už ale v průběhu prací začala opadávat omítka. Důvodem bylo provádění akce v nepříznivých klimatických podmínkách a použití zaselého písku. Závady jsou reklamovány, k úplné nápravě zatím nedošlo. V této souvislosti je vhodné upozornit, že oprava se týkala pouze úseku v souběhu se silnicí směrem na Stříbro. Zbytek ohradních zdí parku, tedy jejich naprostá většina, zůstala bez opravy (obr. 8, 9).

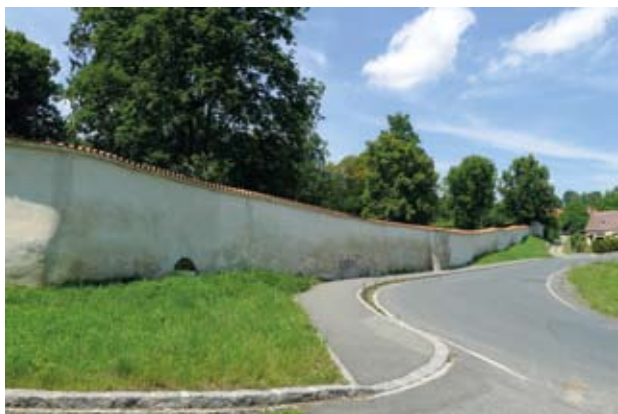
Obr. 9. Horšovský Týn, zámek. Ohradní zeď parku při silnici směrem na Stříbro po obnově. (Foto M. Solař, 2011)

V roce 2004 se prostředky poskytované z programu záchrany přesunuly na opravu ohradní zdi parku, bez ohledu na skutečnost, že oprava střechy nároží nebyla dokončena. Zeď se v roce 2001 na několika místech zřítla a zavalila přilehlou silnici. Opravu nařídil stavební úřad, protože nezajištěná konstrukce ohrožovala veřejnou komunikaci.

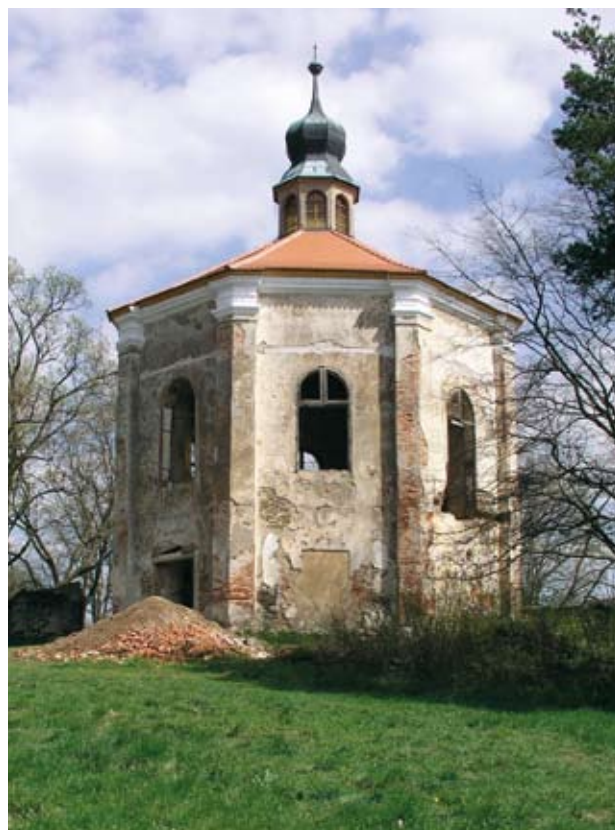
Obr. 10. Horšovský Týn, zámek. Zahradní pavilon (tzv. loretánská kaple), stav po opravě střechy. V roce 2004 strhli zloději ze střechy plech. Střechu se podařilo téhož roku opravit. (Foto M. Solař, 2004)

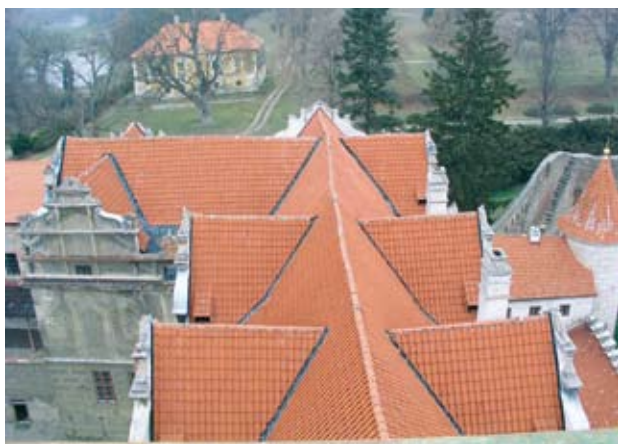
Obr. 11. Horšovský Týn, zámek. Střechy východního křídla před obnovou. (Foto M. Solař, 2003)

v padesátých letech zřítily štíty na severní straně severovýchodního nároží (proto nemají sgrafita). Druhým důvodem pro rozhodnutí zahrnout do obnovy i fasády byla figurální sgrafita, která ve štítech opadávala, takže hrozilo, že bez dokumentace úplně zaniknou. Na rozdíl od psaníčkových sgrafit, která se opakují a lze je proto relativně snadno rekonstruovat, v případě individuálních motivů představuje fyzický zánik originálního díla nenahraditelnou kulturní ztrátu. V roce 2005 se opravil krov, částečně vyměnili střešní krytina a proběhly první průzkumné a záchranné práce na fasádách tak, aby obnova mohla být v roce 2006 dokončena. Práce prováděla firma Škopek. Restaurování omítek a sgrafit pro ni zajišťoval J. Šindelář. Kvalita opravy krovu a pokrývačských prací nebyla tak nesporná jako v případě jižního křídla. Požadavky památkové péče také narazily na neschopnost dodavatele požadované práce dobře provést. Konkrétně se to týká požadavku řešit v souladu s historickým stavem vnitřní úžlabí styku střeš na severním nároží vyskládáním ze střešní krytiny (obr. 11, 12, 13).

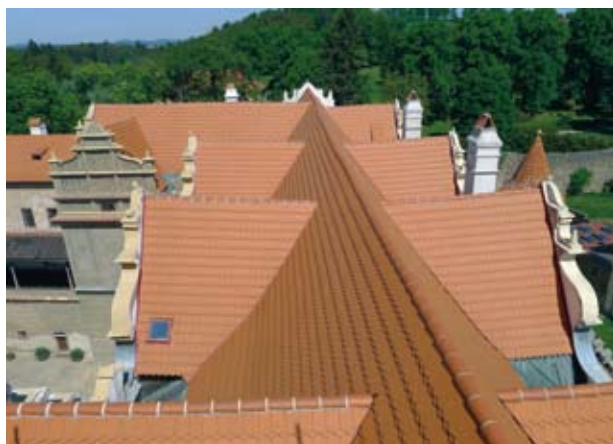
Obr. 12. Horšovský Týn, zámek. Střechy východního křídla po obnově. (Foto M. Solař, 2011)

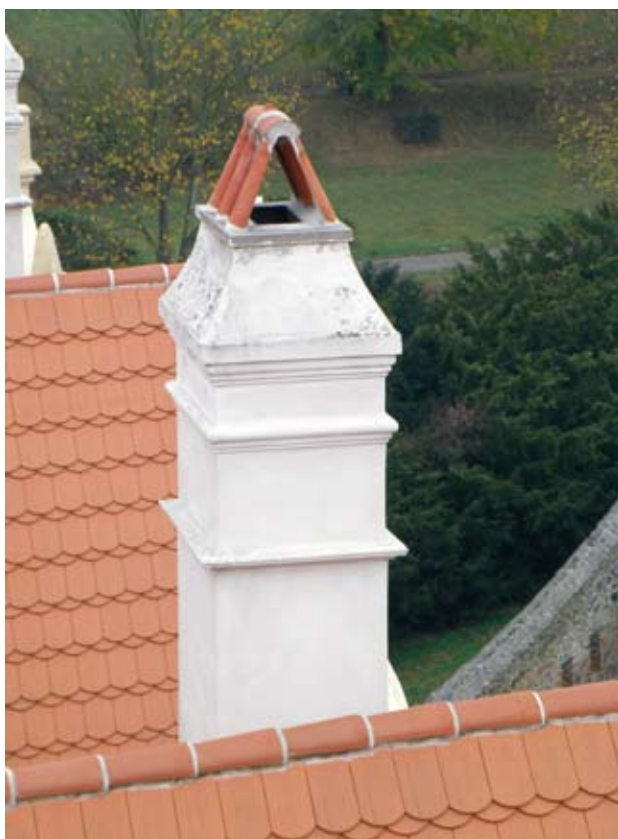
Obr. 13. Horšovský Týn, zámek. Střechy východního křídla po obnově. Střechu dělají detaily. Velká pozornost se při obnově věnovala mimo jiné komínům. (Foto M. Solař, 2009)

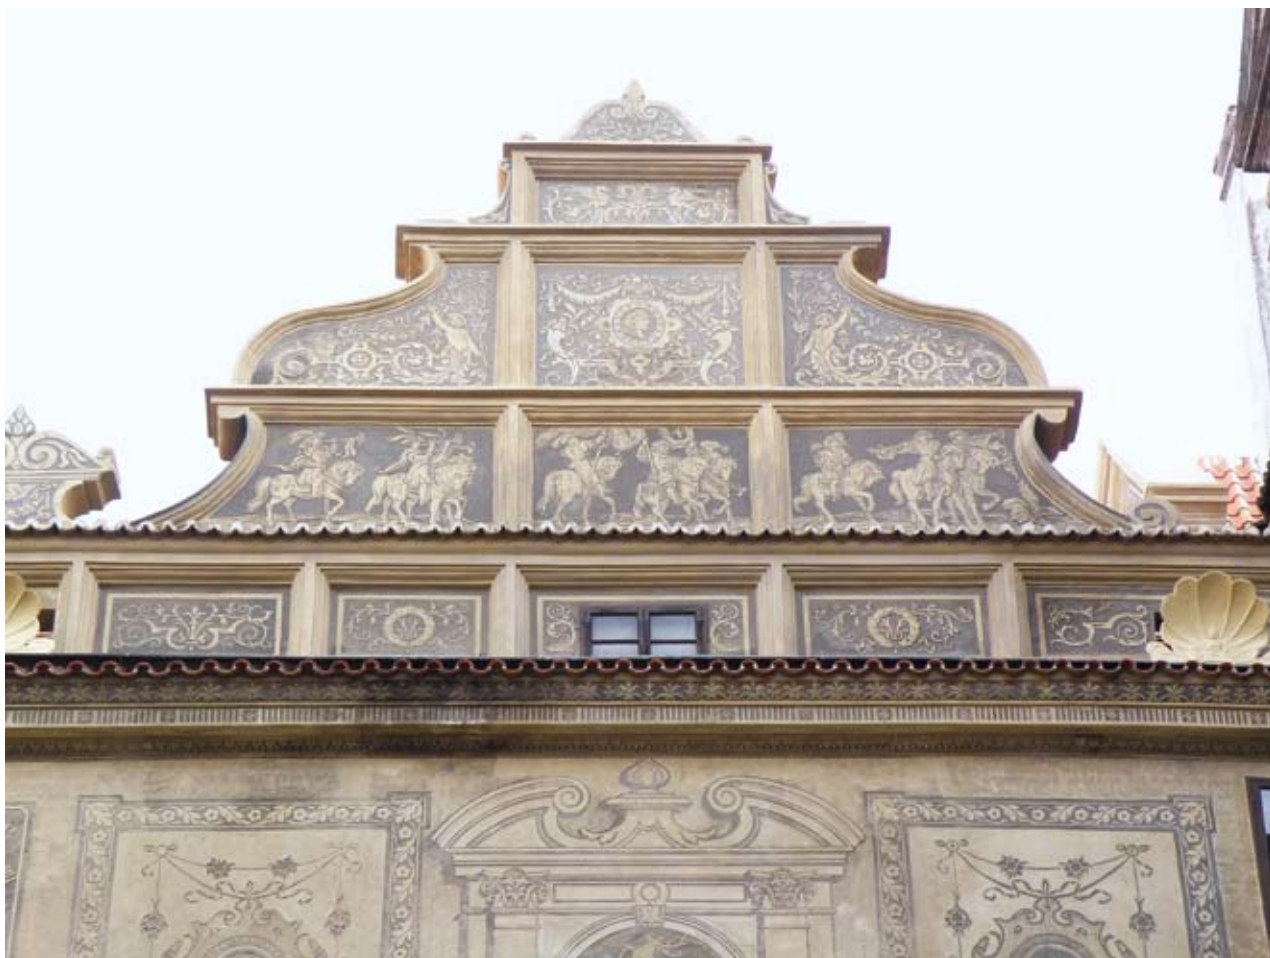
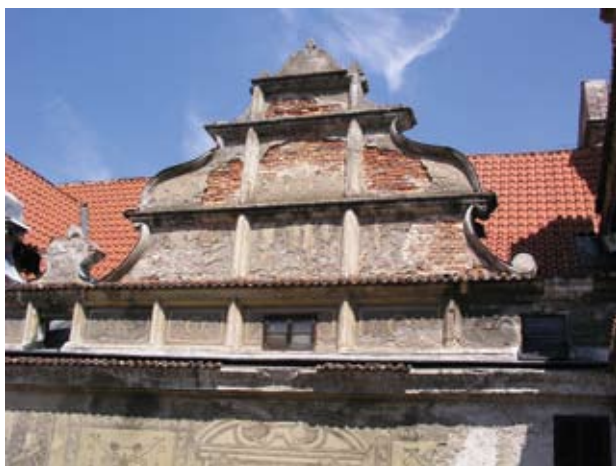
Obr. 14., 15. Horšovský Týn, zámek. Dvorní průčelí východního křídla, první štít od jihu. Stav před obnovou a po obnově. (Foto M. Solař, 2003, 2009)

kartonů, které zůstaly uloženy na zámku. Samozřejmostí byly konzultace a korekce na místě při provádění díla. Během prací se potvrdil předpoklad, že pod omítkami z konce 19. století nejsou dochovány starší vrstvy. Výjimkou jsou horní partie fasád, římsy a obecně těžko přístupné detaily, kde se lokálně dochovala souvrství starších omítek (obr. 14, 15).

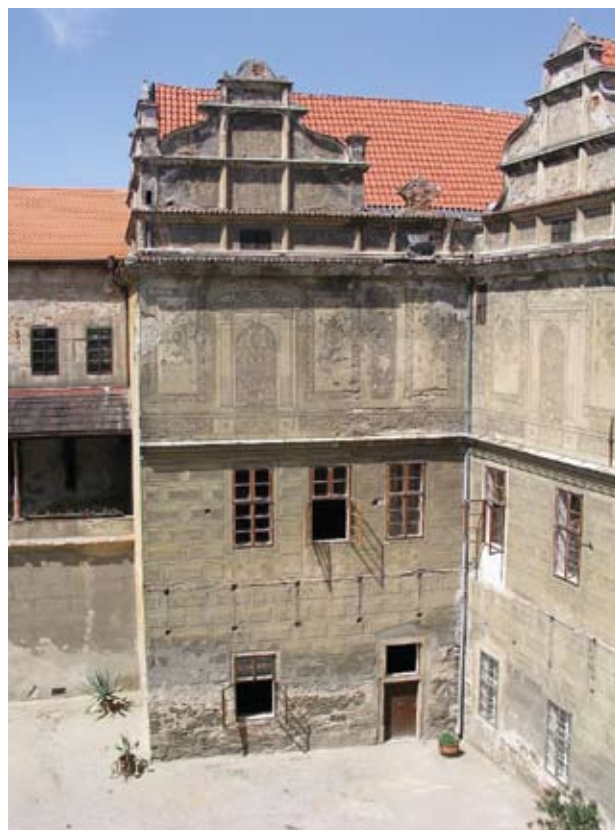
Obr. 16., 17. Horšovský Týn, zámek. Severní část východního křídla, pohled na prvním nádvoří. Stav před obnovou a po obnově. (Foto M. Solař, 2003, 2009)

štitu krčku je věrohodná. Prvotní představa byla, že stávající omítky se pouze očistí a doplňované plochy se jim barevně přizpůsobí. Tento požadavek se při provádění nepodařilo dodržet a *via facti* došlo k plošným barevným retuším. Výsledek lze však oprávněně považovat v celku i výtvarném detailu (rekonstrukce nedochovaných sgrafit) za úspěch (obr. 16, 17).

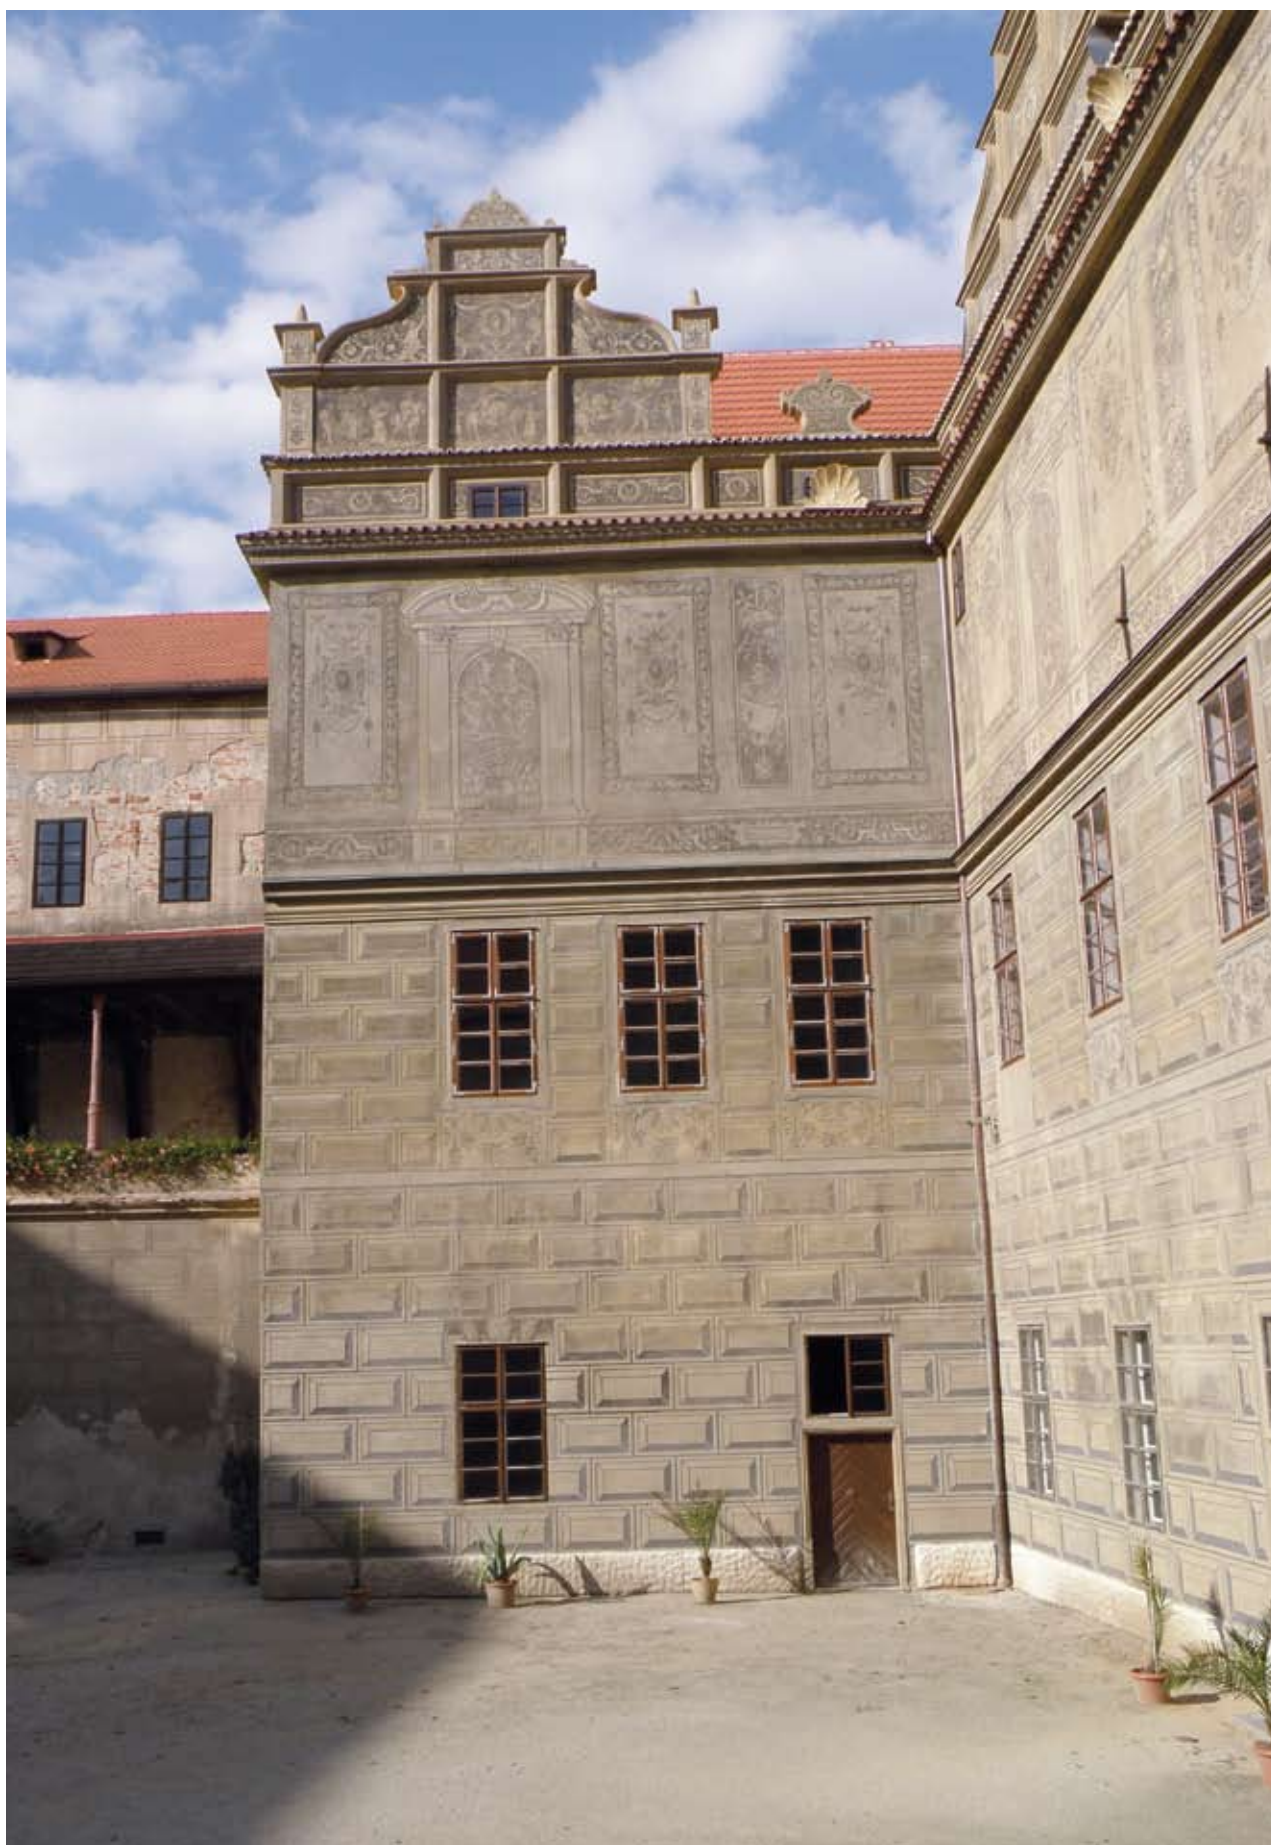
Obr. 18., 19. Horšovský Týn, zámek. Obnova sgrafitové fasády východního štítu nebyla součástí oprav střechy jižního křídla. Prováděla ji až společnost Archkaso, s. r. o., v roce 2008. Restaurátorské práce jsou dílem akad. soch. J. Jelínka. Stav před obnovou a po obnově. (Foto M. Solar, 2004, 2009)

Roku 2008 převzala obnovu fasád firma Archkaso, s. r. o. Restaurátorské práce prováděl akad. soch. J. Jelínek. Záměr se rozšířil o východní štít jižního křídla (obr. 18, 19). Byla snaha zahrnout do akce i odvodnění parkánu, ale to se nepovedlo. Parkány nemají vodorovnou hydroizolaci a nejsou ani odvodněny. V důsledku toho voda volně prosakuje a poškozují historické sklepy, které pod parkán zasahují. Souvisejícím problémem je zavlhání omítek a zdi-va ve styku terénu a fasád. V roce 2008 proběhla obnova fasád jižní strany jihovýchodní věže a krčku a horní části východního štítu jižního křídla se sgrafity. V roce 2009 následovala východní strana věže (obr. 20, 21) a restaurování portálu dvorní strany průjezdu a vedlejšího portálku na schodiště. V roce 2010 se pracovalo na opravě terasy a fasády severní (dvorní) strany věže včetně štítů. Na jaře 2011 byla dokončena obnova fasád na nádvoří straně, oprava terasy a spodní partie fasád na jižní straně.
