# PAMÁTKY ZÁPADNÍCH ČECH

I – 2011

STUDIE A ZPRÁVY

NÁRODNÍ PAMÁTKOVÝ ÚSTAV  
ÚZEMNÍ ODBORNÉ PRACOVIŠTĚ V PLZNI  
PLZEŇ 2011

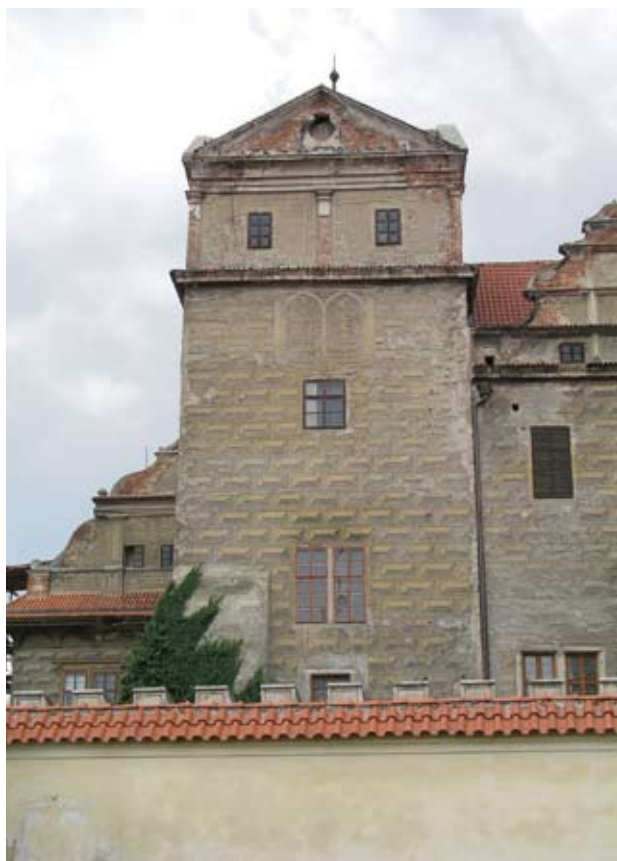
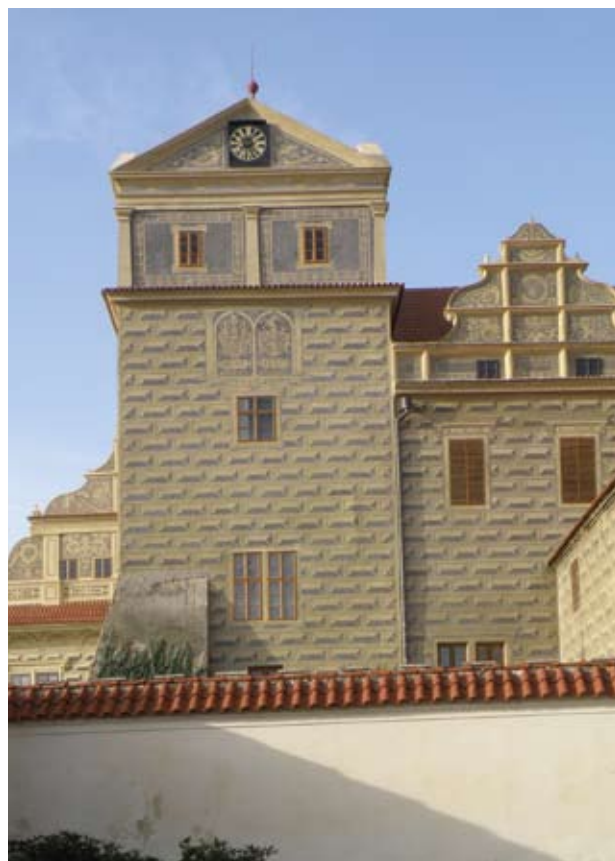
Obr. 20., 21. Horšovský Týn, zámek. Východní průčelí jihovýchodní nárožní věže. Stav před zahájením oprav a po obnově. (Foto M. Solář, 2003, 2009)

V rámci obnovy fasád se opravovaly i okenní rámy a osadily se ciferníky ve štítech jihovýchodní věže. Po ověření skutečného stavu se přistoupilo k razantní úpravě terasy, do které stále zatékalo. Pod dlažbu byla vložena hydroizolace z olověného plechu a balustrádové parapety byly nahrazeny kopií. Na balustrádu se vrátily historické

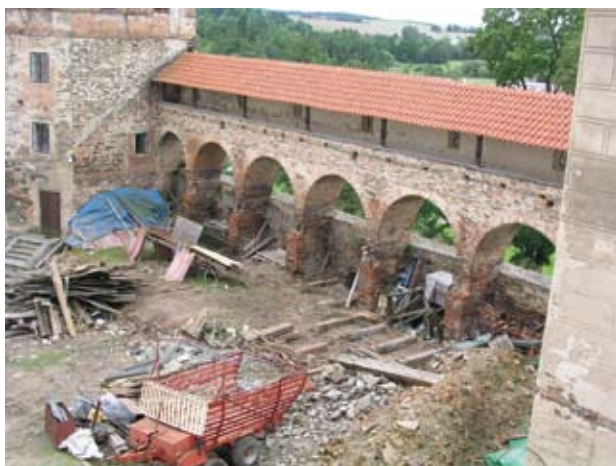
Obr. 22. Horšovský Týn, zámek. Druhé nádvoří, zbořeníště domu mezi purkrabstvím a takzvanou Vejrovnou. (Foto M. Solař, 2007)

V roce 2008 se začal řešit problém zbořeníště při hradbě mezi purkrabstvím a takzvanou Vejrovnou na druhém nádvoří (obr. 22). Na tomto místě stál dům, který byl v roce 1905 zbořen. Sutiny zůstaly na místě, což mělo trojí nepříznivý důsledek. Sutinami prosakovala voda, která podmáčela základy přilehlých budov. Nádvoří s hromadou suti nebylo možné odvodnit. Masa mokrého zdiva nebezpečně zatěžovala opěrnou zeď, protože mezi úrovní nádvoří a přilehlého parku je značný výškový rozdíl. Bylo tedy rozhodnuto suť pod archeologickým dohledem odstranit, což se na jaře 2008 stalo. Odkrytím se zjistilo, že jsou dochovány podlahy, topeniště a úseky zdiva původního domu a že se jedná o poměrně staré, to znamená památkově hodnotné konstrukce (obr. 23). Potřeba tuto dochovanou situaci ochránit, potřeba odvodnit předmětnou plochu, znalost nejen půdorysu a vnitřního členění zaniklého domu, ale i jeho vnější podoby (dochovala se fotografie) a výškových poměrů (otisk linie střechy ve fasádě purkrabství), a konečně požadavek správy zámku na skladovací prostor, to vše vedlo k rozhodnutí obnovit hmotu zaniklé budovy. Variantně se zvažovala pouze střecha, ale obnova střechy i fasády je z více důvodů příznivější. V červenci 2008 byl projednán příslušný návrh, ale k realizaci nedošlo. Ponecháním místa přes zimu bez zastřešení došlo ve velké míře ke znehodnocení dochovaných historických konstrukcí. Vlastní stavba proběhla až na podzim roku 2009 (obr. 24). Má lehkou dřevěnou konstrukci. Vnitřní prostor je volný a slouží jako skladiště.

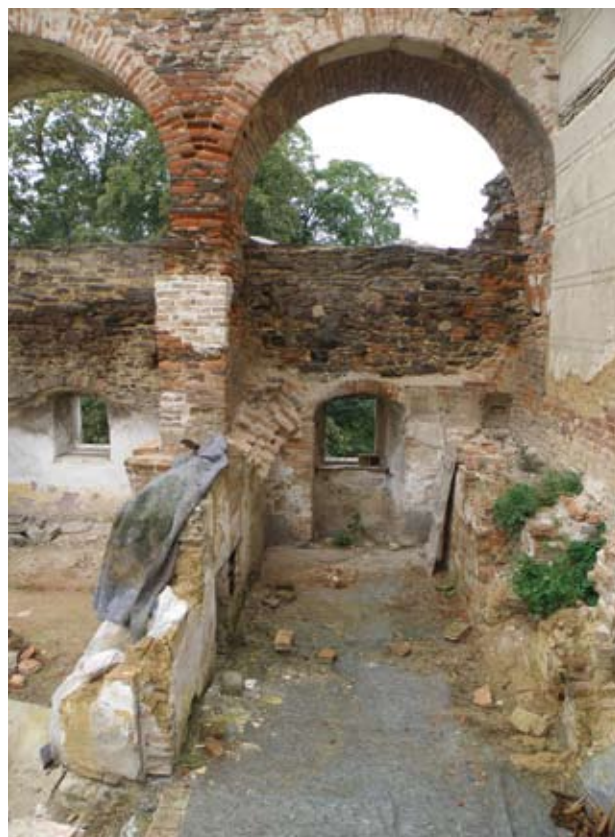
Obr. 23. Horšovský Týn, zámek. Druhé nádvoří, zbořeníště domu mezi purkrabstvím a Vejrovnou. Stav po odklizení suti. Detail dochovaných zbytků zaniklého domu. (Foto M. Solař, 2009)

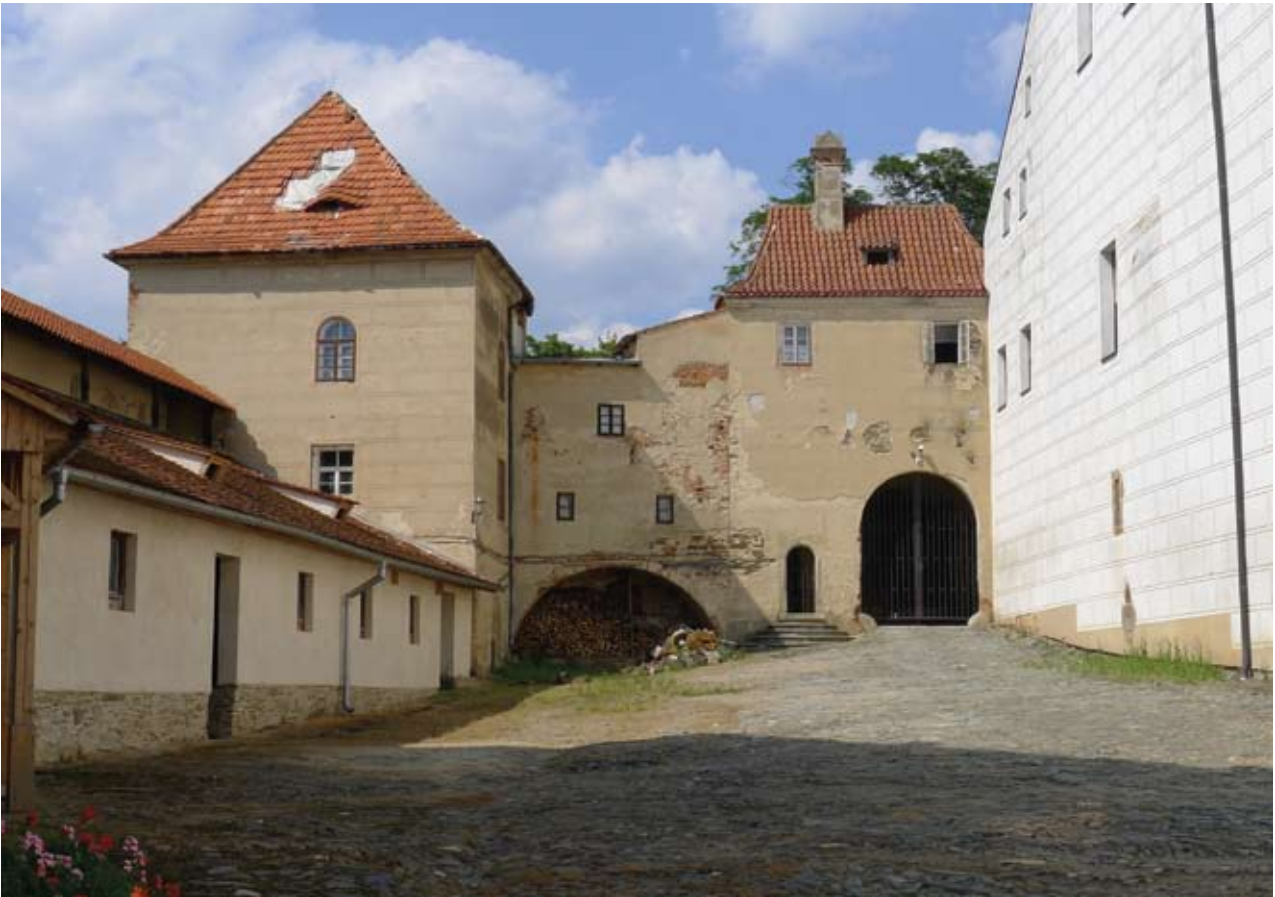
Obr. 24. Horšovský Týn, zámek. Druhé nádvoří při pohledu k severu. Přízemní novostavba (na obrázku vlevo) mezi purkrabstvím a Vejrovnou je téměř dokončena. Z důvodů nedostatku finančních prostředků jsou osazeny pouze provizorní výplně otvorů a není omítnut sokl. Objekt v daném prostředí nepůsobí rušivě. Jeho zapojení do prostředí pomohlo užít staré střešní taškové krytiny. (Foto M. Solař, 2011, stav krátce po poškození střechy Vejrovny vichřicí)
