# PAMÁTKY ZÁPADNÍCH ČECH

II – 2012

STUDIE A ZPRÁVY

Jan Kaigl: Gotické portály členěné dvojicí výžlabků a pravoúhlým zářezem mezi nimi v bývalém horšovském arcijáhensví .....	7
David Tuma: Historická zařízení pro lov vlků .....	30
Jakub Krček – Radek Široký: Pozdně barokní fara ve Kbelu .....	37

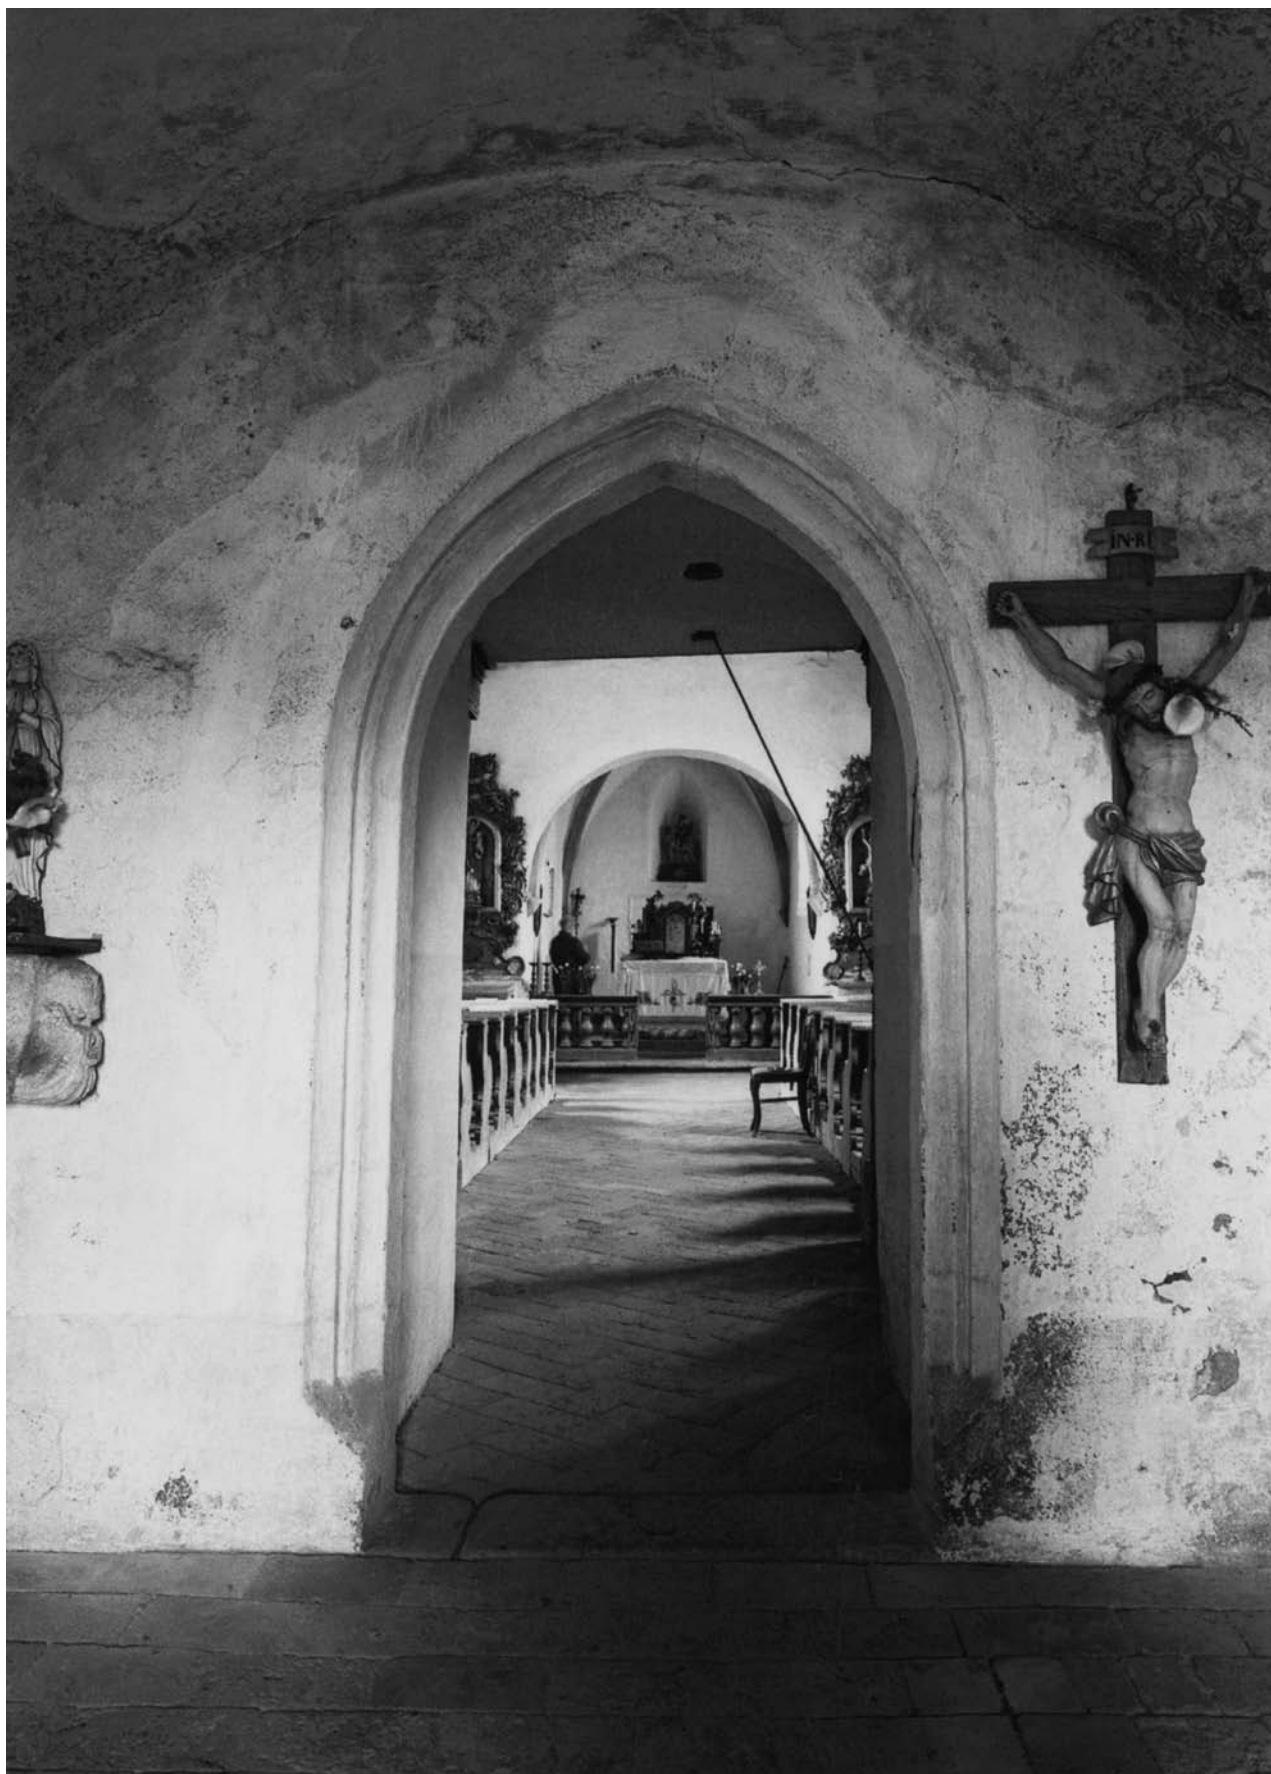
Obr. 1. Racov (okr. Tachov), kostel sv. Martina. Západní vstupní portál. (Fotoarchiv Národního památkového ústavu, ú. p., foto V. Uher, 1981)

Zatímco ve Starém Sedle, Prostiboři i v Semněvicích zanikl vstupní portál v předpokládané poloze v ose západního průčelí středověkého kostela při barokní přestavbě, zahrnující prodloužení chrámové lodi směrem na západ, racovský portál neprošel žádnými podstatnými mladšími úpravami. Jeho zešíkmená ostění a lomený oblouk jsou členěny dvěma souběžně vedenými mělkými výžlabky, oddělenými navzájem malým pravouhlým zářezem. Přejechod do pravouhlého nároží v patě portálu umožňuje sklopená trojúhelníková plocha, v níž se nalézá drobný vryp, tvořící ukončující prvek pravouhlého zářezu v ostění nad ním (obr. 1, 2).

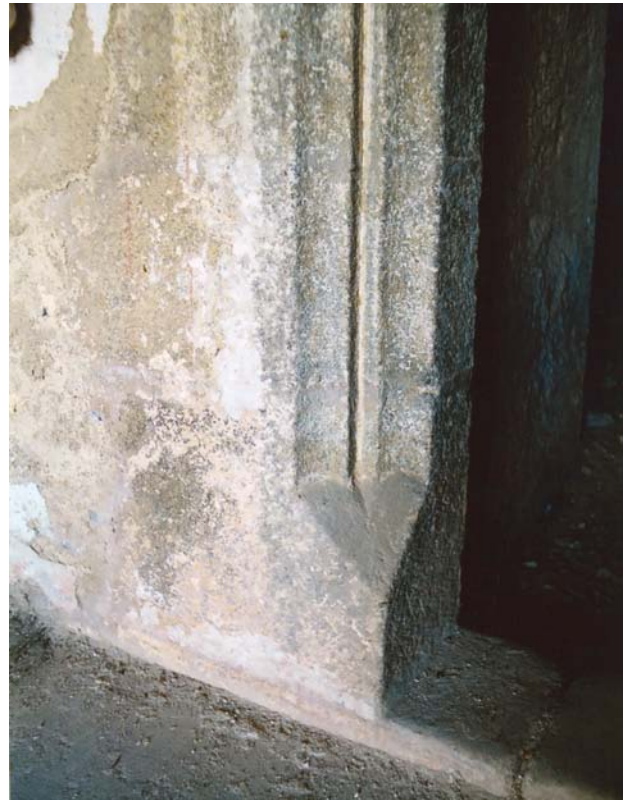
Obr. 2. Racov, kostel sv. Martina. Západní vstupní portál, detail profilace ostění a pata portálu. (Foto J. Kaigl, 2007)

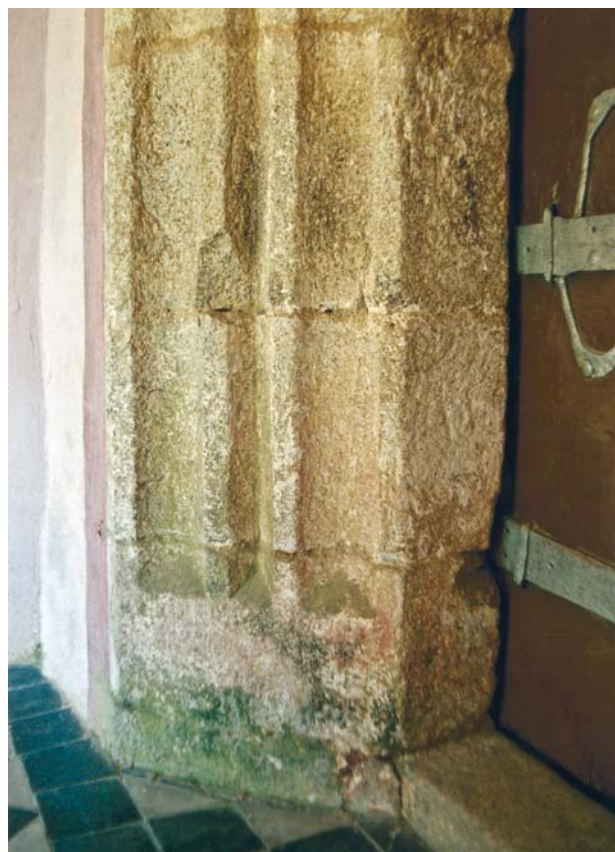
Obr. 4. Meclov, kostel sv. Michaela Archanděla. Západní vstupní portál, detail profilace ostění a pata portálu. (Foto J. Kaigl, 2007)

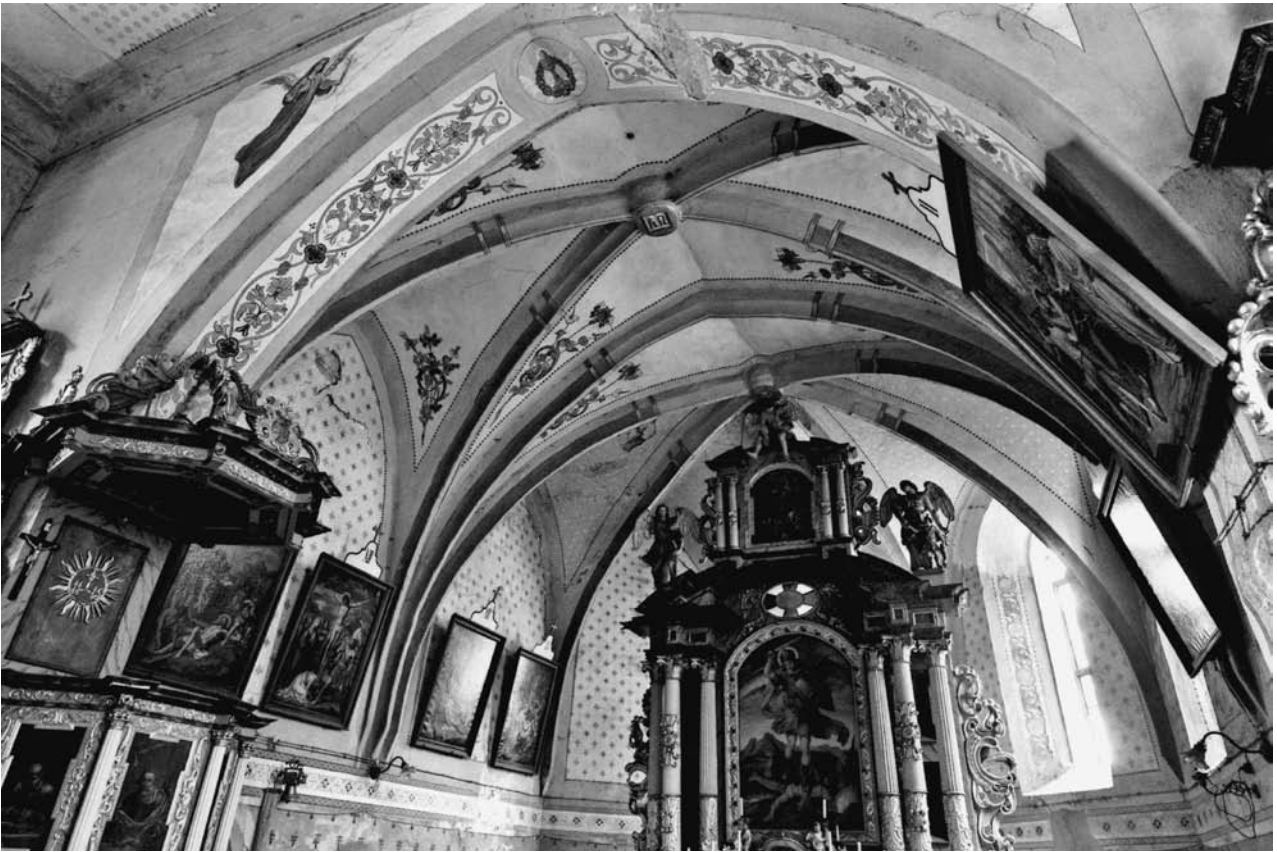
Obr. 5. Meclov, kostel sv. Michaela Archanděla. Pohled do kleneb v presbyteriu. (Fotoarchiv Národního památkového ústavu, ú. p., foto V. Uher, 1981)

Západní portál a dochované, opět žulové prvky gotické architektury presbyteria kostela v Meclově (obr. 5), jež nemá opěráky a je sklenuto křížovou žebrovou klenbou a žebrovou klenbou paprscitou v trojbokém závěru, vycházejí z tvarosloví téhož stupně slohového vývoje. Lomený triumfální oblouk a nároží svislého zdiva pod ním, nasazeného na sokl, jsou opatřeny na nárožích směrem do presbyteria a do prostoru lodi výrazným výžlabkem. Výběhy triumfálního oblouku včetně výžlabků přetínala jednoduchá římsa (ta na jižní straně již neexistuje). Kamenný rám tří oken v presbyteriu, projmutý pro pohled

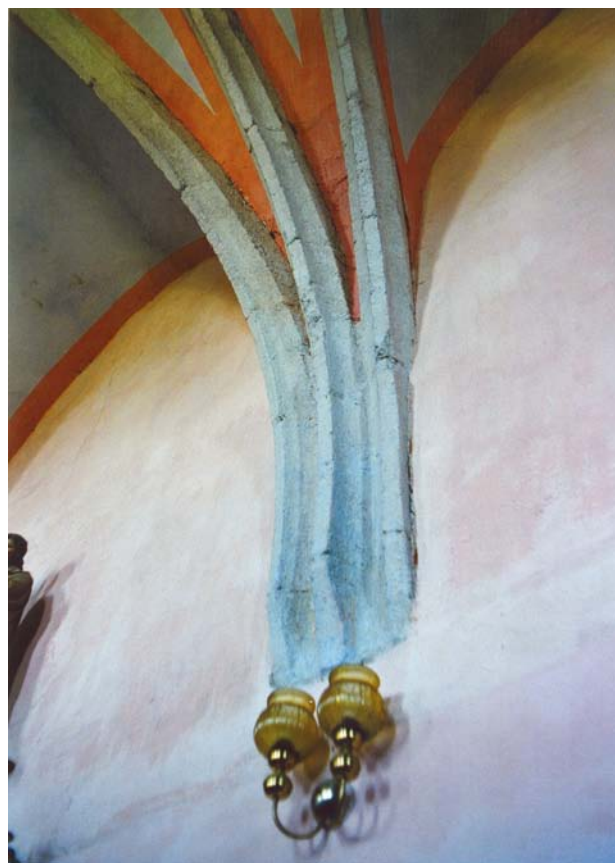
Obr. 6. Meclov, kostel sv. Michaela Archanděla. Potrojný výběh klenebních žebel na severní stěně presbyteria. (Foto J. Kaigl, 2007)

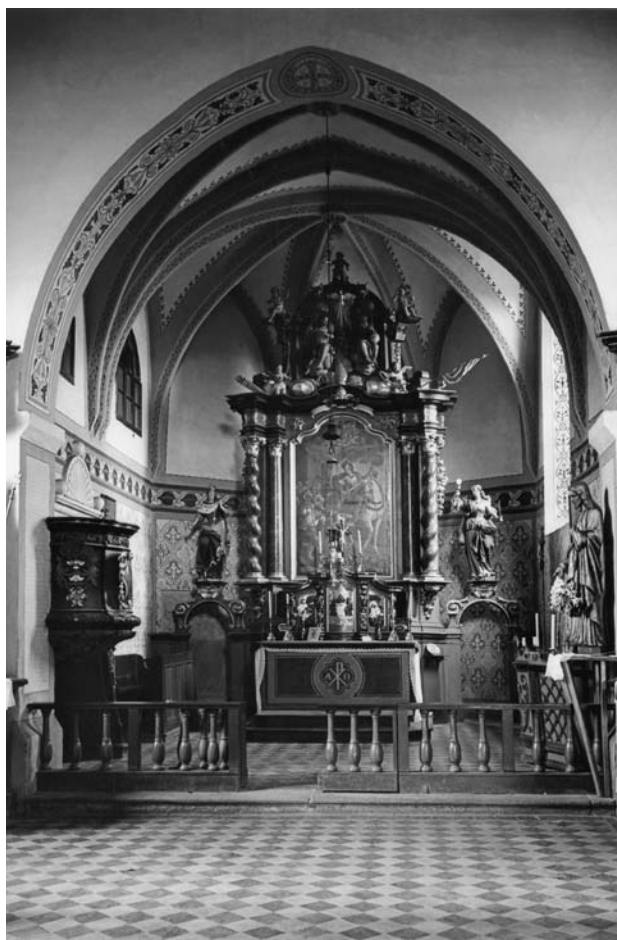
Obr. 8. Blížejov, kostel sv. Martina. Pohled do presbyteria. (Fotoarchív Národního památkového ústavu, ú. p., foto E. Poche, b. r., asi 20.–30. léta 20. století)

V presbyteriu kostela v Blížejově, jež se otevírá do plochostrpé chrámové lodi lomeným triumfálním obloukem, opatřeným jen prostou římsou a hladkým soklem v přízemí (obr. 8), je patrný rozdíl v kamenické práci pro klenby. Zatímco klenební žebra mají tvar otupeného, oboustranně mělce vyžlabeného klínu, v jejich výběžích se uplatňuje otupený klín bez výžlabků. Pro jednoduché vysvětlení tohoto rozdílu sestrojením kleneb jinou skupinou řemeslníků s velkým časovým odstupem od dokončení obvodových zdí presbyteria, po jeho zastřešení a zprovoznění, scházejí důkazy. Je možné, že jde o projev jiné výtvarné úrovně díla třeba v důsledku použití kusů žebel dovezených do Blížejova z místa (stavebního střediska), kde byly lepší podmínky pro rozmanitou kamenickou výrobu v předstihu a ve velkém počtu hospodárným způsobem. Klenby presbyteria kostela v Blížejově mají mírně stoupající vrcholnice a zhruba půlkruhový nebo oválný oblouk v diagonálních křížové sklenutého pole. Tím připomínají klenby v meclovském presbyteriu a naopak liší se od vývojově starších kleneb s výrazně zdviženými vrcholy v presbyteriu kostelů ve Starém Sedle, Semněvicích a v Prostiboři. Nositelem vztahu příbuznosti mezi gotickými klenbami v Meclově a Blížejově jsou na první pohled výběhy jejich žebel na rozhraní křížové a paprscité klenby: ty v Blížejově rovněž tvoří potrojnou sestavu prutů umístěných těsně vedle sebe a vyrůstajících vespod ze stěny bez konzoly pouze prostřednictvím jednoduše zesílených patek (obr. 9).

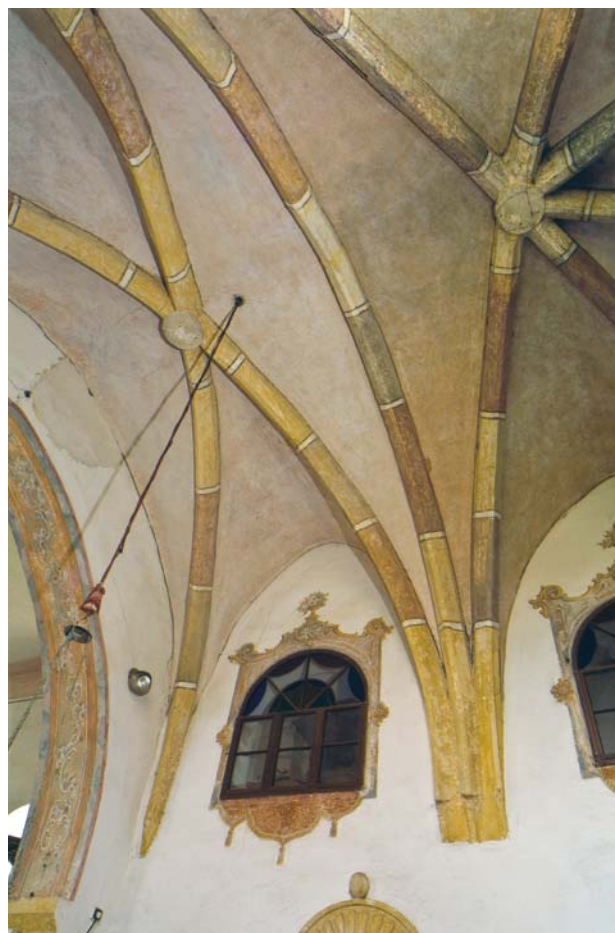
Obr. 9. Blížejov, kostel sv. Martina. Pohled do severozápadní části kleneb v presbyteriu s potrojným výběhem klenebních žebér na rozhraní křížové klenby a klenby paprčité. (Foto R. Kodera, 2011)

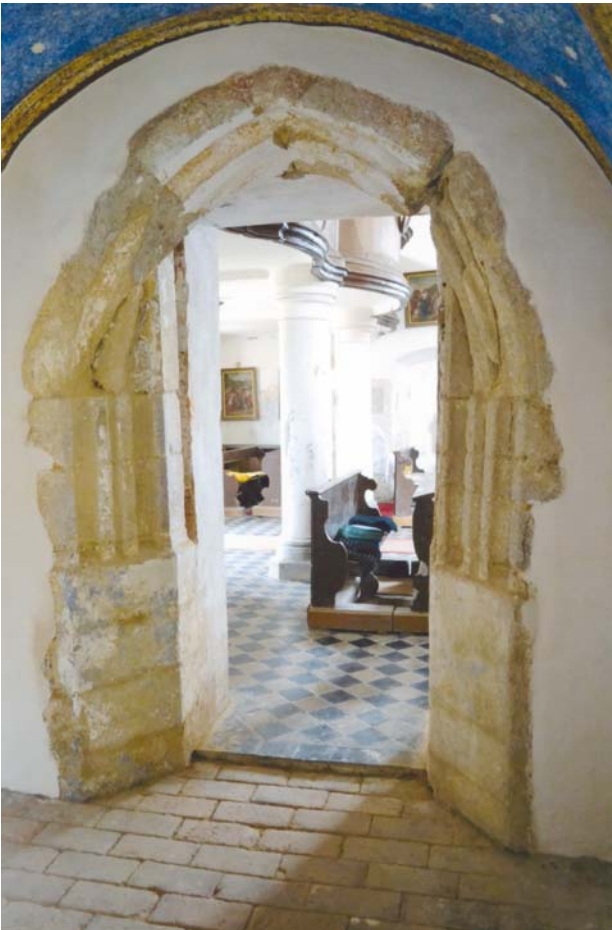
Obr. 10. Blížešov, kostel sv. Martina. Portál v jižní kapli (kdysi vstupní předsíni) do chrámové lodi. (Foto J. Kaigl, 2012)

Gotický portál, jenž míří v jižní předsíni (kapli) do lodi kostela v Blížejově (obr. 10) a jenž byl od sklonku sedmdesátých let 20. století až do roku 2011 zakryt z velké části novodobými zednickými úpravami, není na svém původním místě. Na první pohled je vidět, že mohutné žulové stojky portálu, opatřené vysokým, půdorysně dvakrát zalomeným hladkým soklem a členěné v šikmé ploše dvěma širokými výžlabky, pravoúhlým zářezem mezi nimi a čtyřmi dělicími stěžkami (obr. 11), jsou druhotně sesazeny. Východní stojka se odklání ve dvou směrech od svislice. Lomený oblouk je poškozen a byl kdysi předělán; z jeho profilace, navazující na svislá ostění neorganicky a pouze nápodobou tvarů při hrubší kamenické práci z pískovce, dochovalo se torzo ve vrcholu na způsob dvou výžlabků různé šířky, jež jsou lemovány a odděleny navzájem stěžkou. Na archivní fotografii z roku 1972 lze kromě toho vidět, že do oblouku kdysi zasahovala na straně směrem do chrámové lodi kamenná deska (s prasklinami), tvořící rovný překlad nižšího pravoúhlého – dodatečně upraveného průchodu.<sup>15</sup> Možností, odkud byl portál přenesen, není mnoho. Podle výsledků nedávno autorem provedeného povrchového průzkumu vnějšího, na hrubý kámen

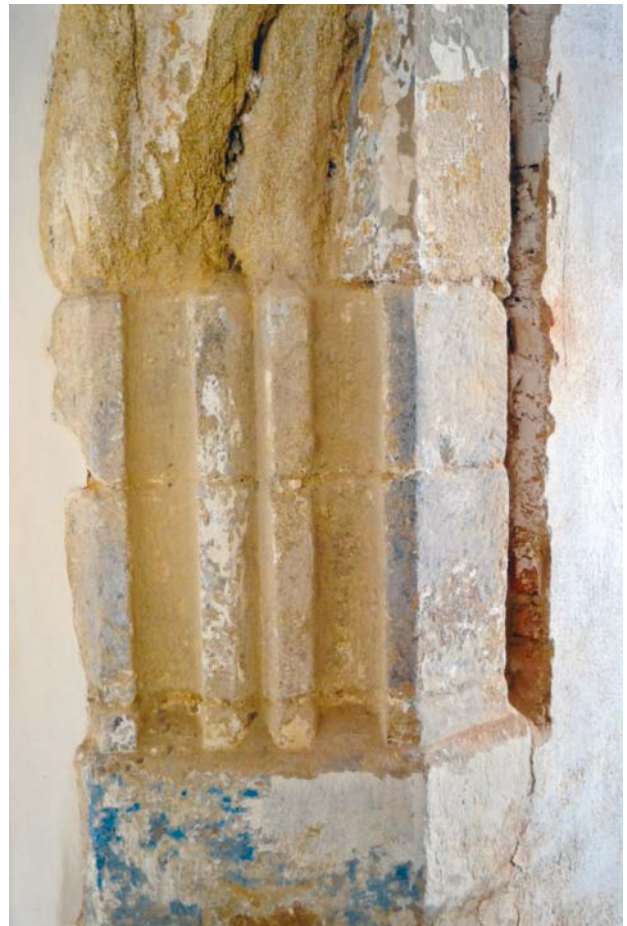
Obr. 11. Blížešov, kostel sv. Martina. Portál v jižní kapli do chrámové lodi – část profilovaného ostění, soklu a oblouku. (Foto J. Kaigl, 2012)

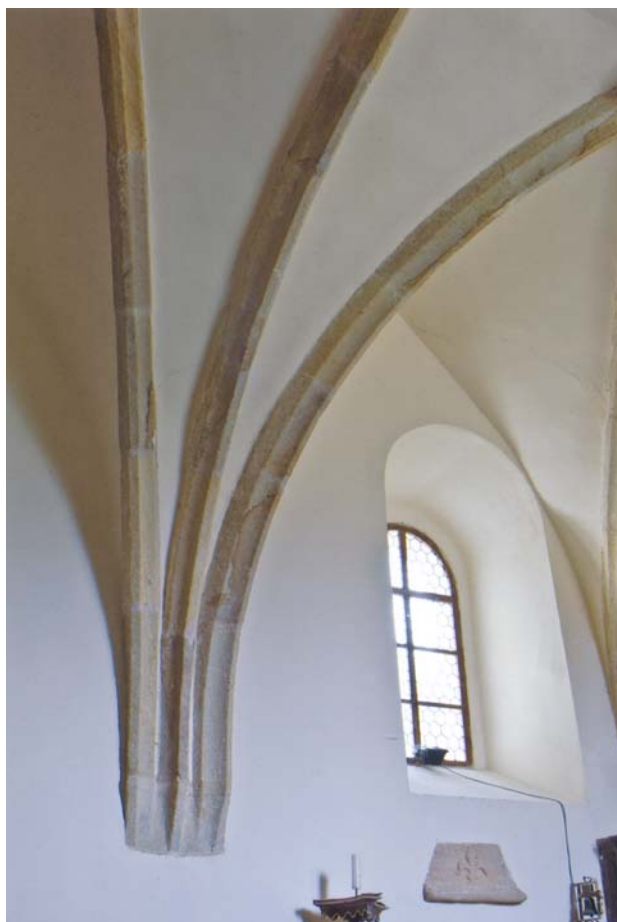
Obr. 12. Vícov (u Přeštic, okr. Plzeň-jih), kostel sv. Ambrože. Pstrojný výběh klenebních žebér na severní stěně presbyteria. (Foto R. Kodera, 2011)

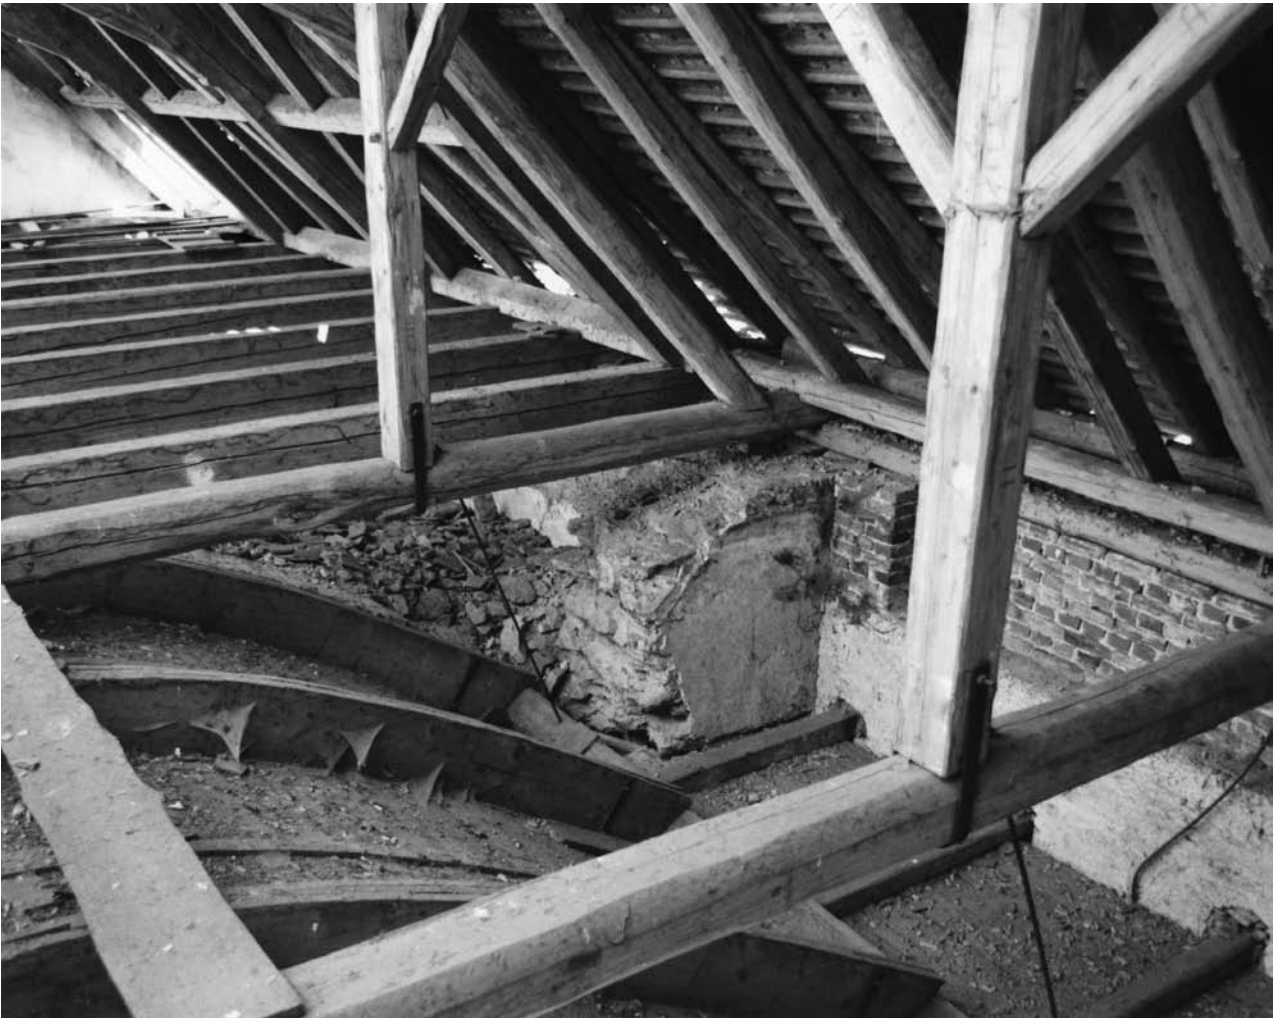
Obr. 15. Miřkov, kostel sv. Víta. Pohled v půdním prostoru nad lodí na torzo západní obvodové zdi při jihozápadním nároží středověké lodí. (Fotoarchiv Národního památkového ústavu, ú. o. p. v Plzni, foto J. Gryc, 1993)

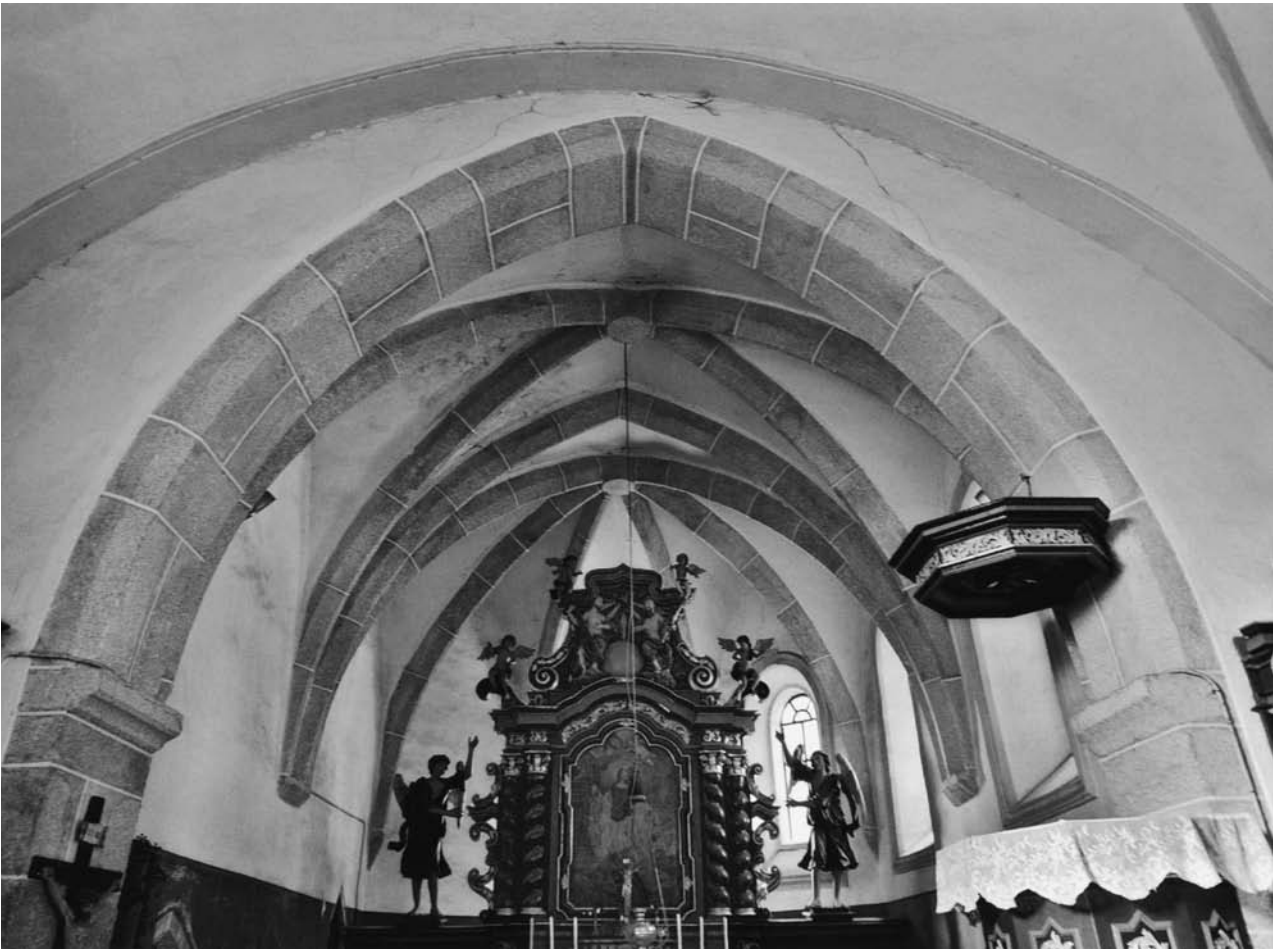
Obr. 17. Mělník, kostel sv. Víta. Pohled do kleneb presbyteria. (Fotoarchiv Národního památkového ústavu, ú. p., foto V. Uher, 1981)

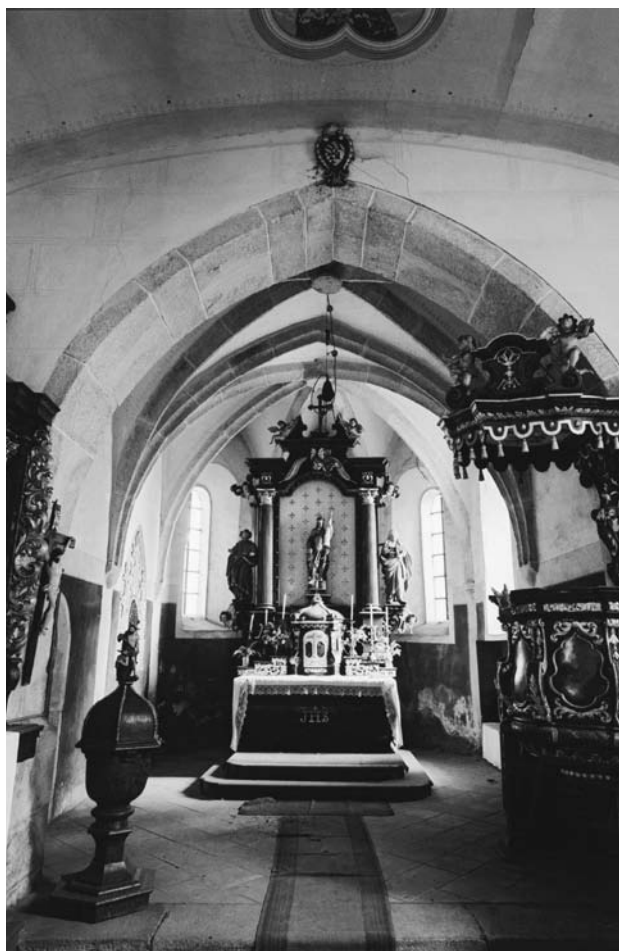
Obr. 18. Křakov, kostel sv. Václava. Pohled do presbyteria. (Foto-archív Národního památkového ústavu, ú. p., foto V. Uher, 1981)

Presbyterium kostelů v Miřkově (obr. 17) a Křakově (obr. 18), opatřené na severní straně snad od počátku sakristií pravouhlejším půdorysu, nemá opěráky. Dochované gotické architektonické články byly vytesány z žuly. Oltářní prostor je sklenut křížovou klenbou a paprscitě v trojbokém závěru. Klenby jsou žebrové, vesměs s hrotitými čelními oblouky a mírně stoupajícími vrcholnicemi. Klenební žebra v Miřkově o průřezu otupeného klínu bez postranních výžlabků vybíhají ze stěn na rozhraní křížové a paprscité klenby jako tři pruty vedle sebe, ale na rozdíl od klenebních výběhů stejného typu v Meclově, Vícově a Blížejově nejsou vespod ukončeny třemi samostatnými zešíkamenými patkami, ale podchyceny (spojeny navzájem) římsou.

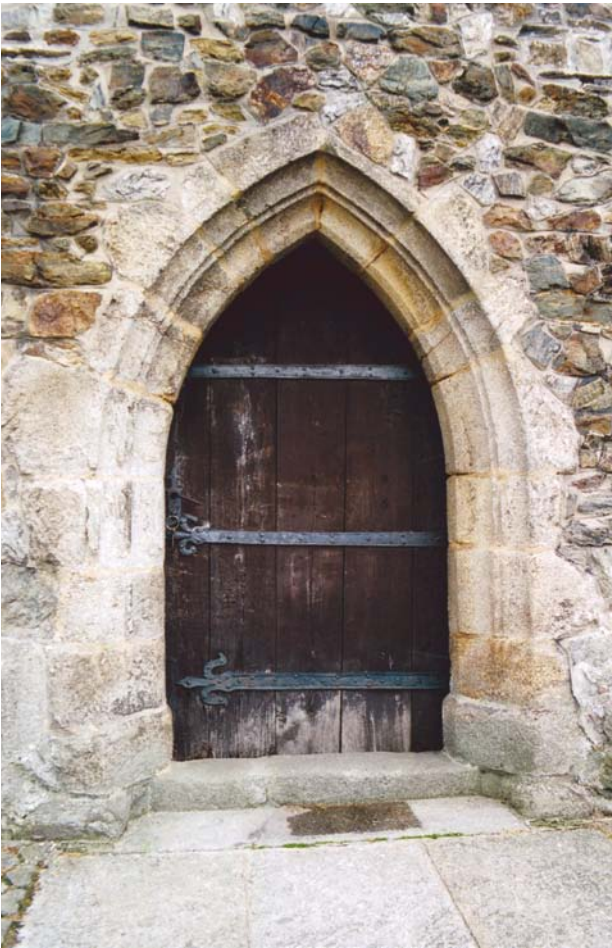
Obr. 20. Domažlice, kostel Zvěstování Panny Marie (U Svatých). Západní vstupní portál. (Foto J. Kaigl, 2007)

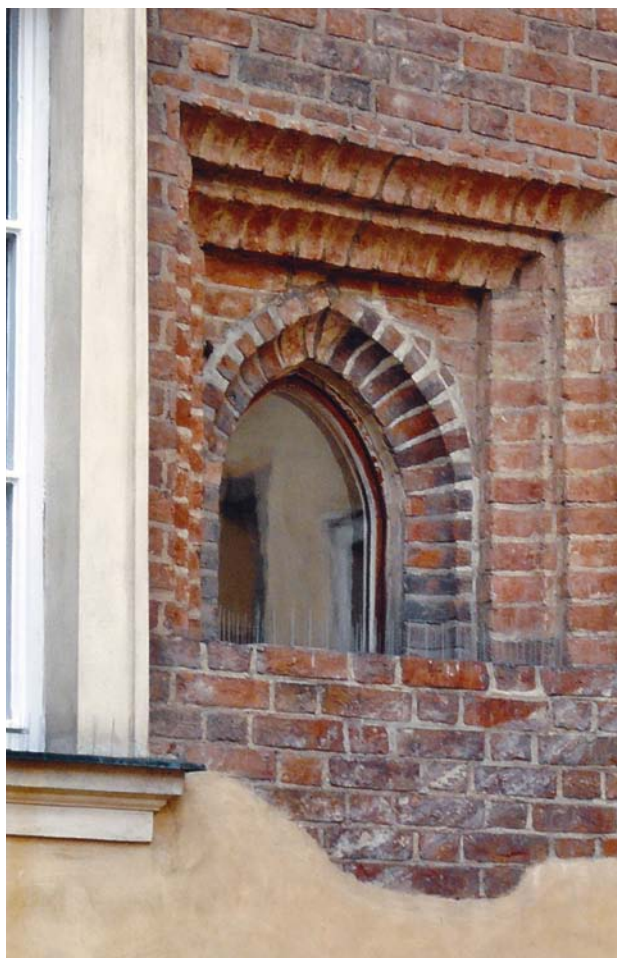
Obr. 22. Praha – Staré Město, Michalská ulice, dům čp. 432/I U (zlatého) Melounu. Severní průčelí v severním dvoře – druhé patro, odhalené gotické okno. (Foto Z. Blažek, 2007)

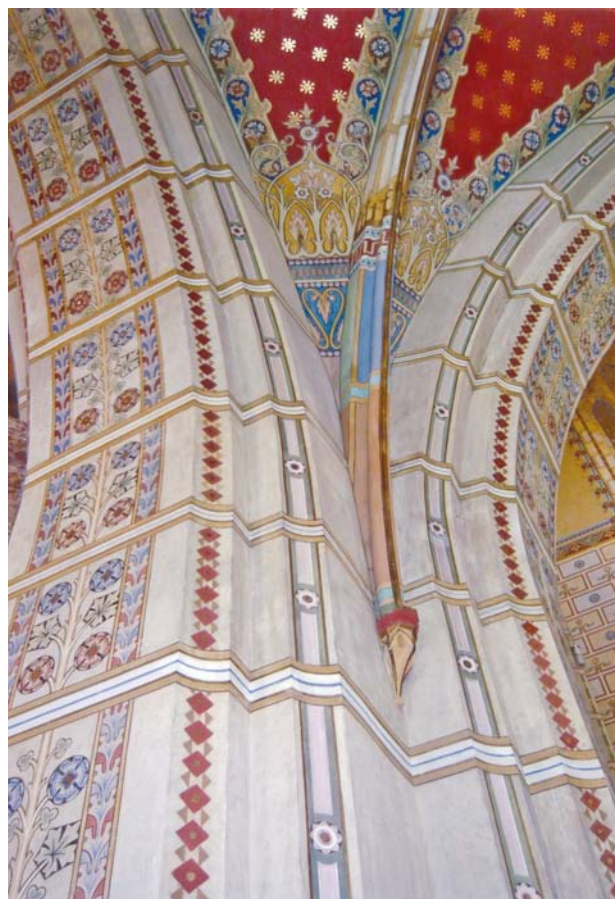
Obr. 23. Brno – Staré Brno, klášter augustiniánů, kdysi cisterciáček, kostel Nanebevzetí Panny Marie. Jeden ze dvou svazkových pilířů, jež oddělují hlavní a jižní boční chrámový prostor v úseku mezi velkou a malou příčnou lodí. Pohled v bočním prostoru na výběhy klenutých konstrukcí. (Foto J. Kaigl, 2010)

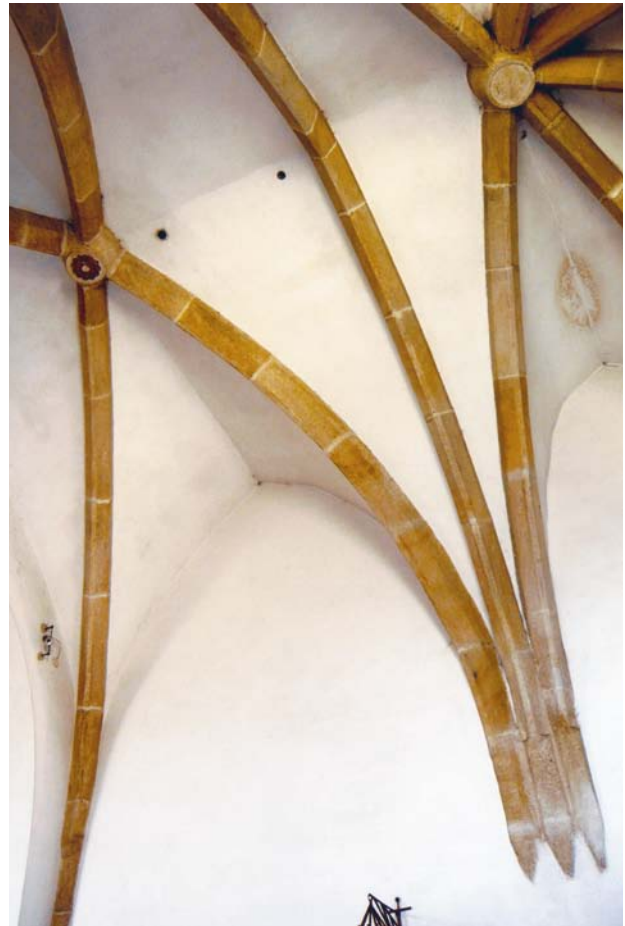
Obr. 24. Staňkov (okr. Domažlice), kostel sv. Jakuba Většího. Pohled do severozápadní části kleneb v presbyteriu s potrojným výběhem klenebních žebér na rozhraní křížové klenby a klenby paprscité. (Foto J. Kaigl, 2008)

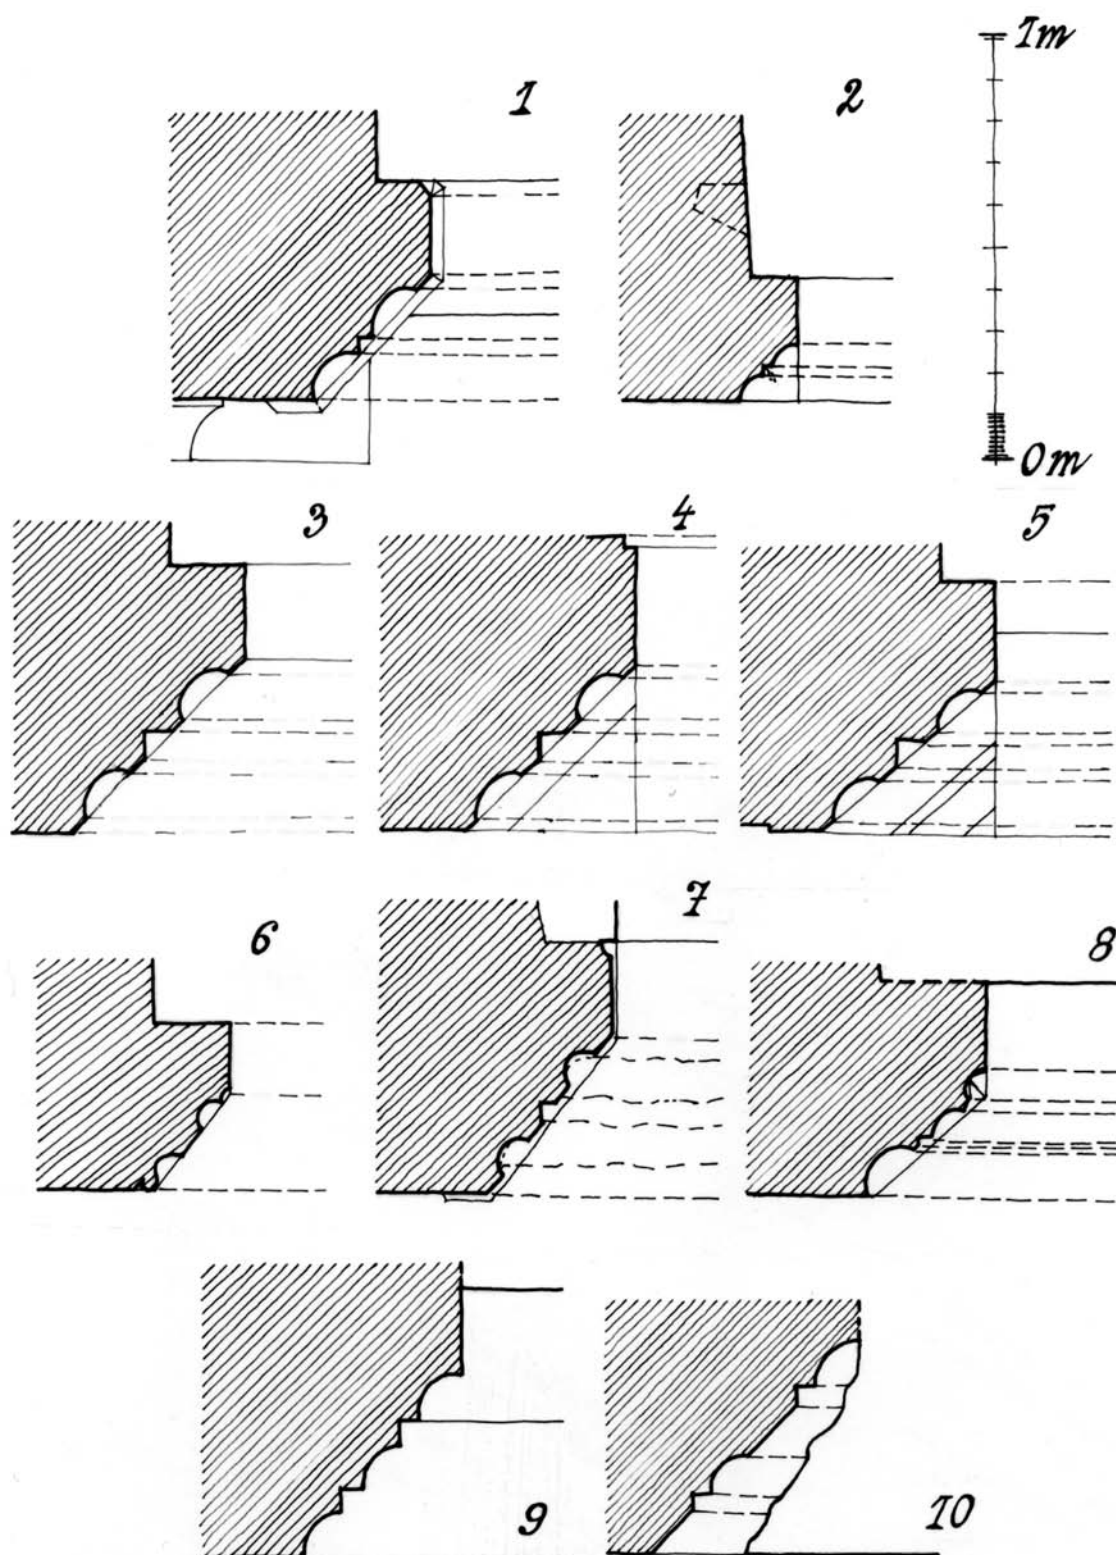
Obr. 25. Typ profilace portálového ostění vyznačující se dvojicí výžlabků a pravouhlým zářezem mezi nimi, popřípadě opatřené ještě dělicími stezkami (1. Domažlice – U Svatých, kostel Zvěstování Panny Marie, západní portál; 2. Racov, kostel sv. Martina, západní portál; 3. Meclov, kostel sv. Michaela Archanděla, západní portál; 4. Mirkov, kostel sv. Víta, západní portál; 5. Křakov, kostel sv. Václava, západní portál; 7. Blížejov, kostel sv. Martina, portál v jižní kapli – předsíni). Slohově a umělecky pokročilejší tvarová obměna tohoto typu (8. Praha – Staré Město, bývalý klášterní kostel dominikánek u sv. Anny, jižní portál do chóru) a příklad příbuzné kamenické práce na ostění portálu (6. Kostelec – u Kladrub, kostel Narození sv. Jana Křtitele, portál z presbyteria do sakristie). Obdobné členění okenních špalet v provedení z cihel a cihelných tvarovek (9. Praha – Staré Město, úsek dnešní ohradní zdi zahrady u domu čp. 788/I poblíž kostela sv. Haštala; 10. průřez jihozápadního průčelí téhož domu s několika částečně odhalenými okny jeho vrcholně gotické stavební etapy). (Zaměření oměrným způsobem a kresba J. Kaigl)

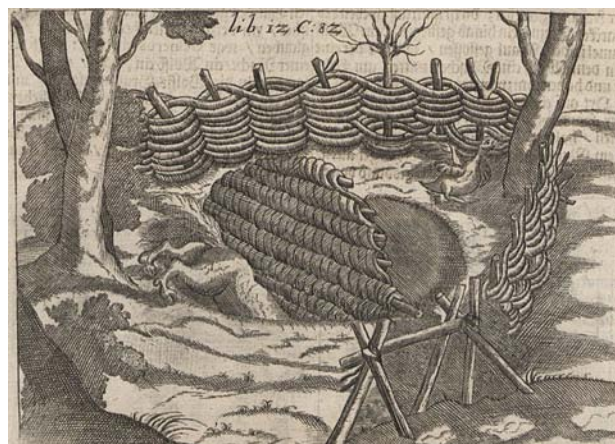
Obr. 3. Vlčí zahrádka. Kresebná rekonstrukce typu pasti na vlky. (Kresba D. Tuma, 2007).

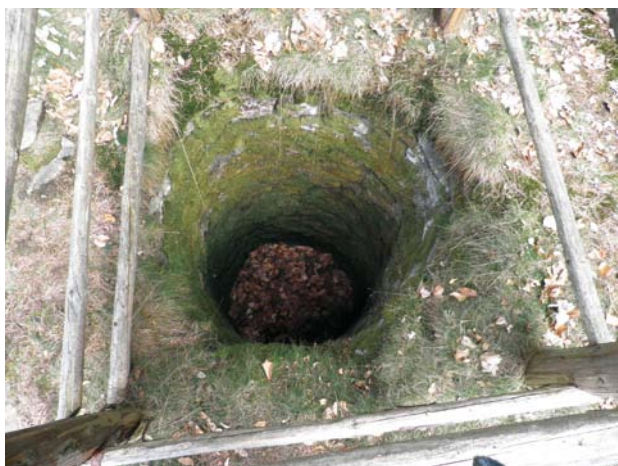
Obr. 6. Vojetice, vlčí jáma – objekt č. 1. (Foto D. Tuma, 2012)

nedestruktivní výzkum antropogenních reliktvů v části lesa s názvem *Vlčí jámy*. Místní vodoteč, potok Kudibál, zde vytváří výrazné a malebné zářezy do svahů, které připomínají menší rokle. Ve vzdálenosti zhruba 50 m na východ od místní nezpevněné komunikace a 100 m od potoka byl zjištěn objekt, dnes z velké části zasypaný, který by mohl být pozůstatkem po vlčí jámě. V tomto případě by se jednalo o vlčí jámu trychtýřovitěho tvaru, která se směrem ke svému dnu zužovala. Objekt má téměř kruhový tvar o průměru 350 cm. Viditelná hloubka je 100 cm, zbytek jámy je zasypan. Stěny nebyly vyzděny z kamene, podle něhož by byla identifikace objektu jako vlčí jámy průkaznější, ale byly proti tlaku země pouze zapaženy výdřevou.

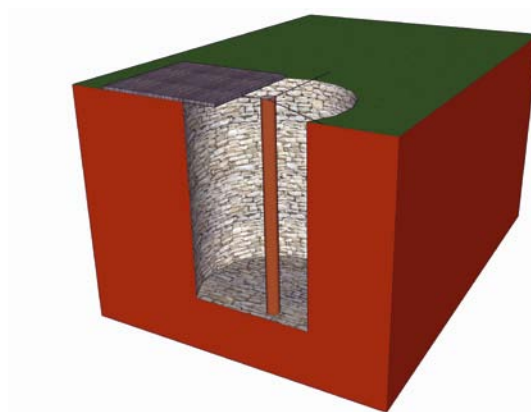
Obr. 7. Vojetice, rekonstrukce vlčí jámy. Kůl umístěný uprostřed vynášel vrchní kryt jámy z větviček, listů a kůry. Na krytu byla umístěna návnada. (3D rekonstrukce D. Tuma, 2012)

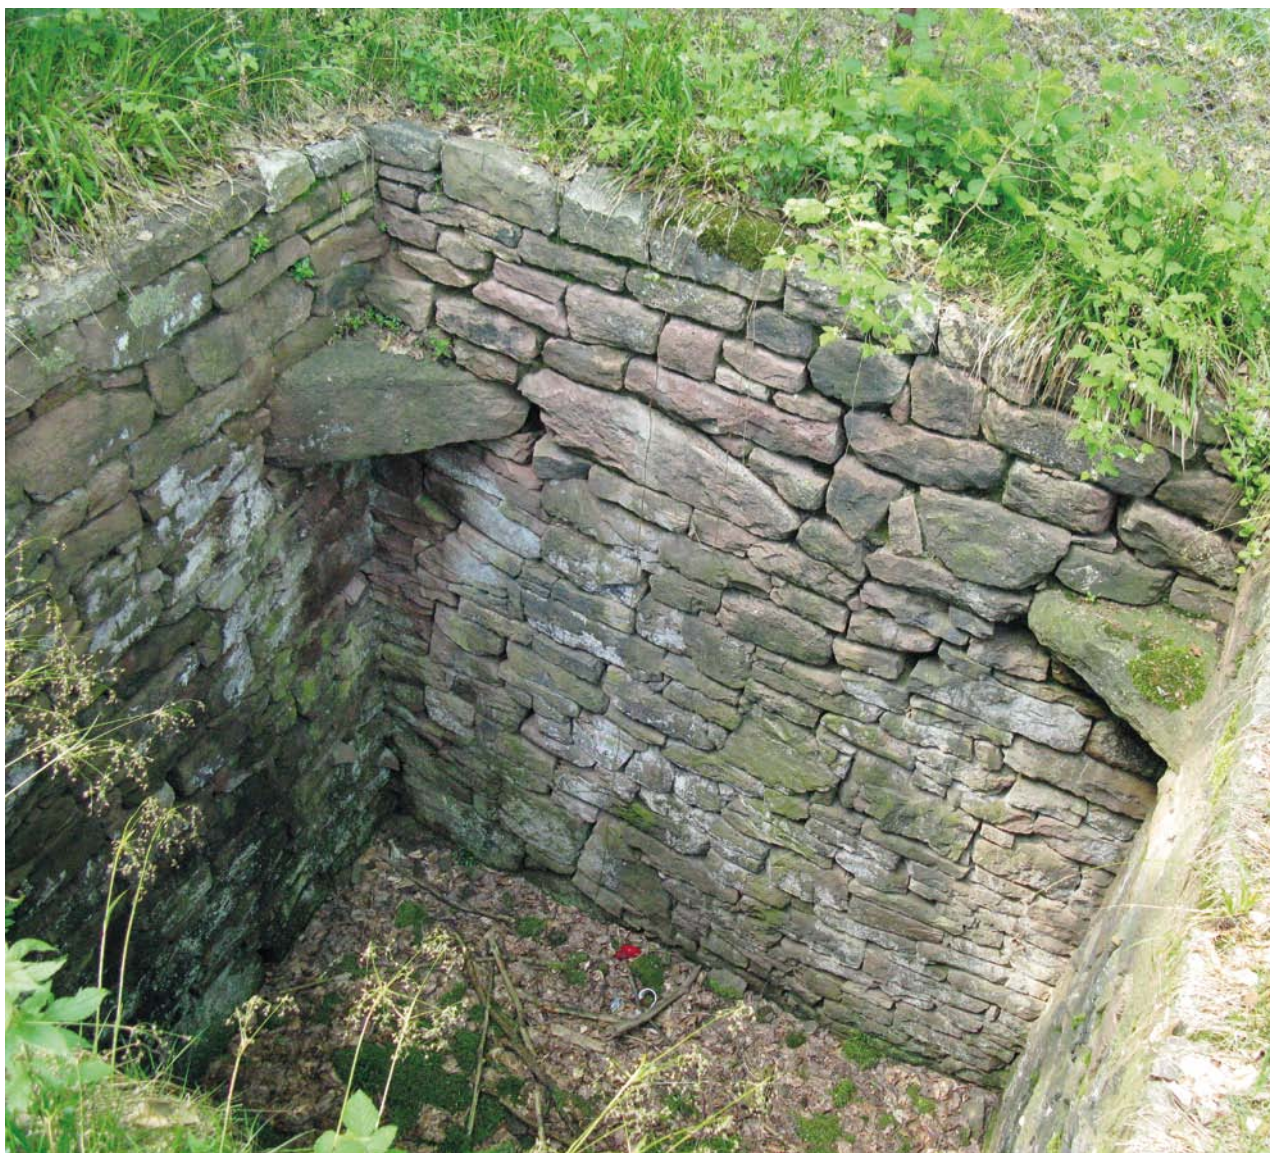
Obr. 9. Hohenwart (Německo, Bavorsko), zděná vlčí jáma. (Foto C. Ableiter, 2009, dostupné z [www: <http://en.wikipedia.org/wiki/File:Wolfgrube.JPG>](http://en.wikipedia.org/wiki/File:Wolfgrube.JPG))

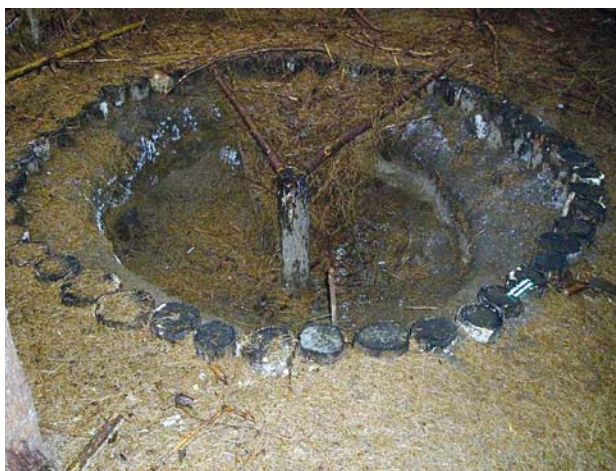
Obr. 10. Wessenberg (Německo, Meklenbursko-Přední Pomořansko, poblíž Großer Labussee), rekonstrukce vlčí jámy včetně horní části pasti. (Foto J. Hennings, 2011)

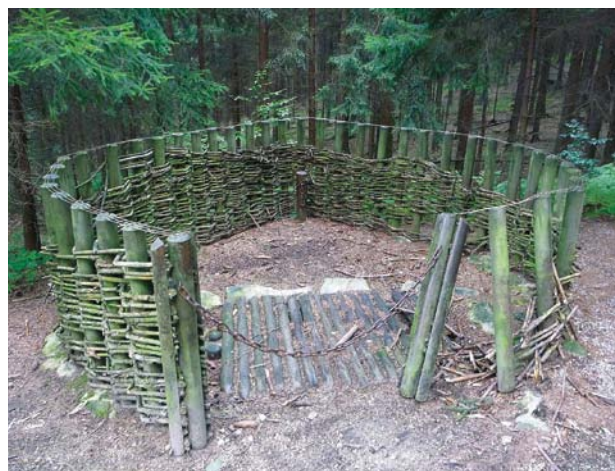
Obr. 11. Kottmar (Německo, Sasko), rekonstrukce plotu kolem zasypané vlčí jámy. Plot sestával z dřevěných kůlů vypletených proutím. (Foto J. Hennings, 2011)

Četné vlčí jámy byly zdokumentovány v Německu. Jedna z nich se nalézala poblíž bavorského města Hohenwart (obr. 9), jiná na jižní straně lesního komplexu Wildpark s pomístním názvem *Wolfsgrubenwald*. Obě tyto vlčí jámy vznikly nejspíš v 17. století, asi v době po třicetileté válce, kdy se v okolí vlci velmi rozmnožili.<sup>18</sup> Poblíž Großer Labussee u Wesenbergu byly zjištěny vlčí jámy, známé již dříve z písemných pramenů k roku 1710. Jedna z nich je rekonstruována. Tvoří ji kůly, zajišťující stabilitu stěn, hustě zatlučené svisle vedle sebe při kruhovém půdorysu jámy o průměru přibližně 4 m (obr. 10).<sup>19</sup> Aby ve vlčích jamách nekončila jiná zvěř, nebo dokonce člověk, bývaly později kolem jam ohrádky ze zatlučených kůlů vypletených proutím. Rekonstrukci jednoho takového zařízení lze vidět v saském Kottmaru (obr. 11). Na další typ poukazují

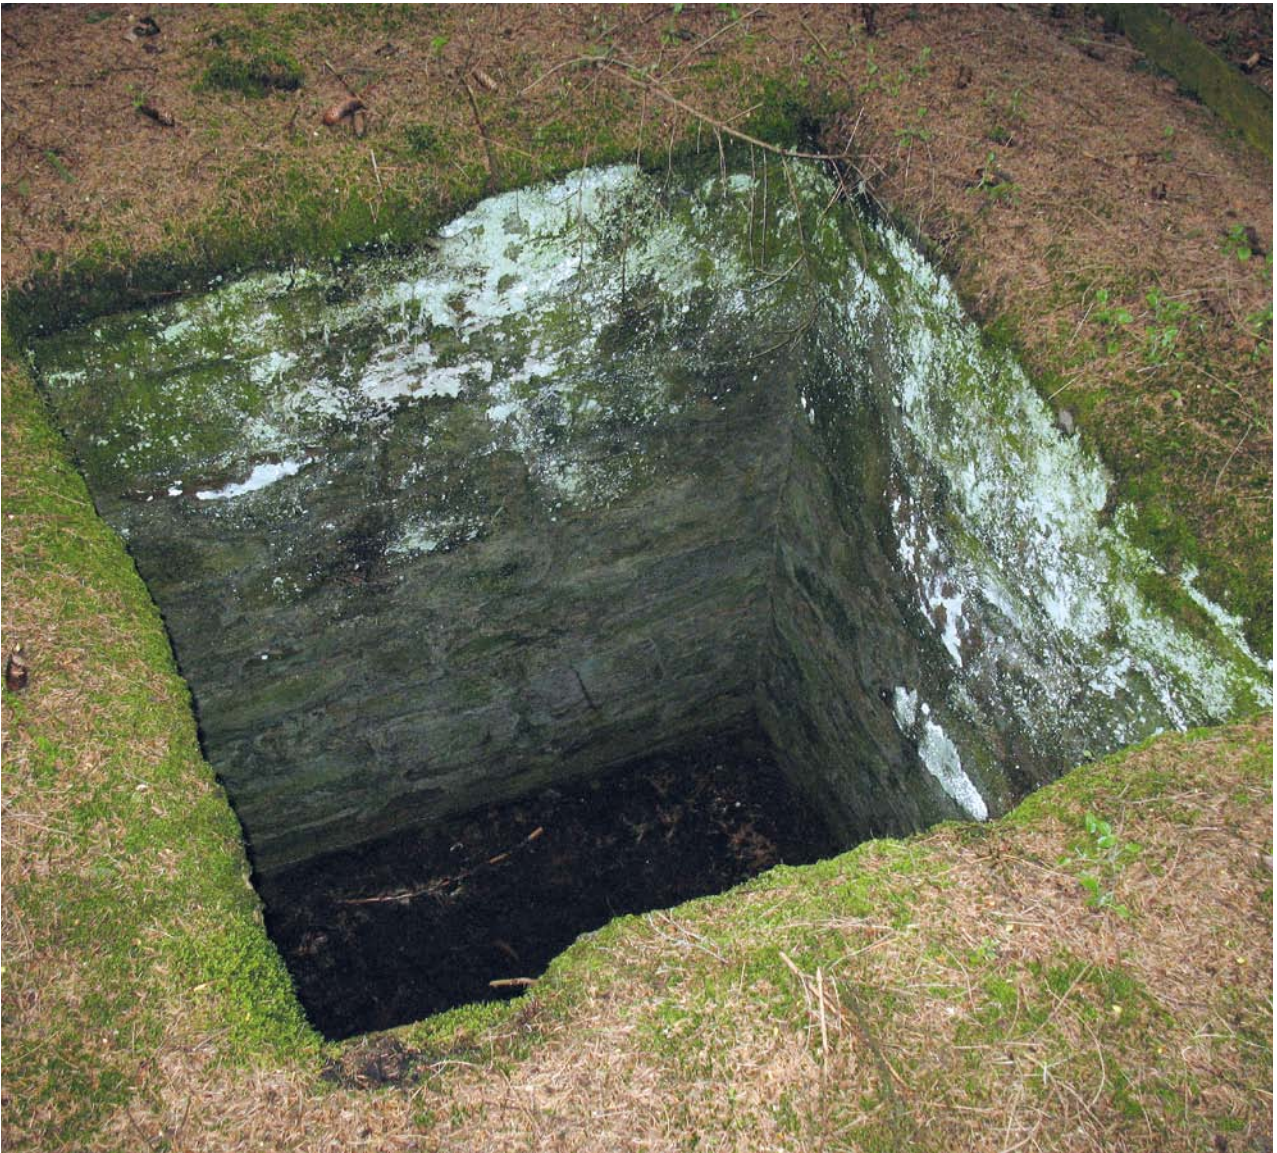
Obr. 12. Crottendorf (Německo, Sasko, Krušnohoří), vlčí jáma z nasucho skládaných kamenů. (Foto J. Hennings, 2011)

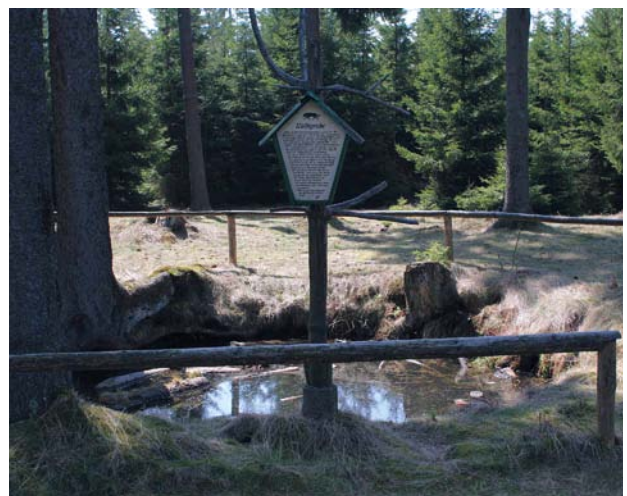
Obr. 13. Bad Blankenburg (Německo, Durynsko, Durynský les), současný stav vlčí jámy. (Foto H. Krug, 2011)
