# PAMÁTKY ZÁPADNÍCH ČECH

II – 2012

STUDIE A ZPRÁVY

Jan Kaigl: Gotické portály členěné dvojicí výžlabků a pravoúhlým zářezem mezi nimi v bývalém horšovském arcijáhensví .....	7
David Tuma: Historická zařízení pro lov vlků .....	30
Jakub Krček – Radek Široký: Pozdně barokní fara ve Kbelu .....	37

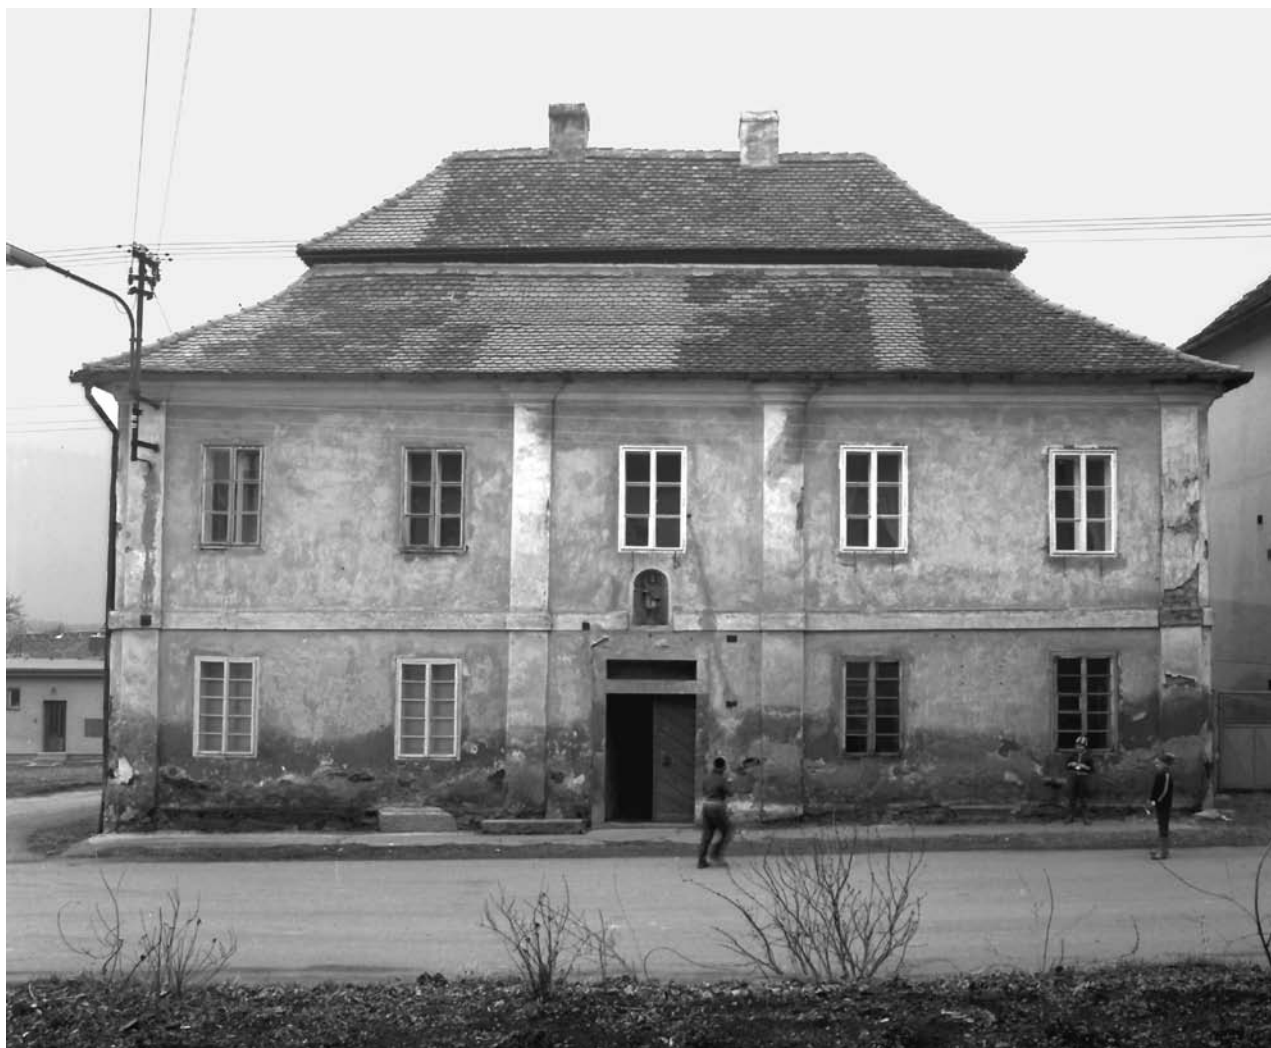
Obr. 7. Kbel, fara čp. 35. Hlavní průčelí. (Fotoarchiv Národního památkového ústavu, ú. o. p. v Plzni, foto J. Gryc, 1979)

V rozporu s výše uvedenými stížnostmi kbelského faráře Jačky je zápis v evidenčním listu kulturní památky z roku 1980, že se fara nachází v dobrém stavebním stavu před opravou fasád.<sup>85</sup> Z evidenčního listu se dále dozvídáme, že vlastníkem objektu byl tehdy Farní úřad církve římskokatolické v Měčíně a že v jeho přízemí byla umístěna pracovní farního úřadu a sklady, v patře pak obytné prostory užívané k rekreačnímu bydlení. Zároveň s evidenčním listem byla pořízena fotodokumentace exteriérů a části interiérů fary (obr. 7–9).

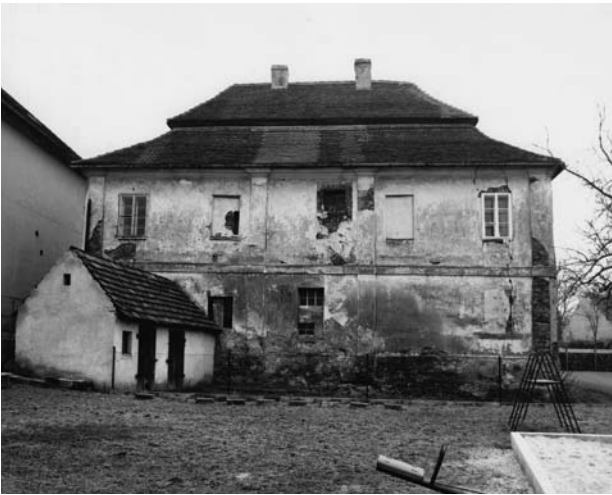
Obr. 8. Kbel, fara čp. 35. Severní fasáda. (Fotoarchiv Národního památkového ústavu, ú. o. p. v Plzni, foto J. Gryc, 1979)

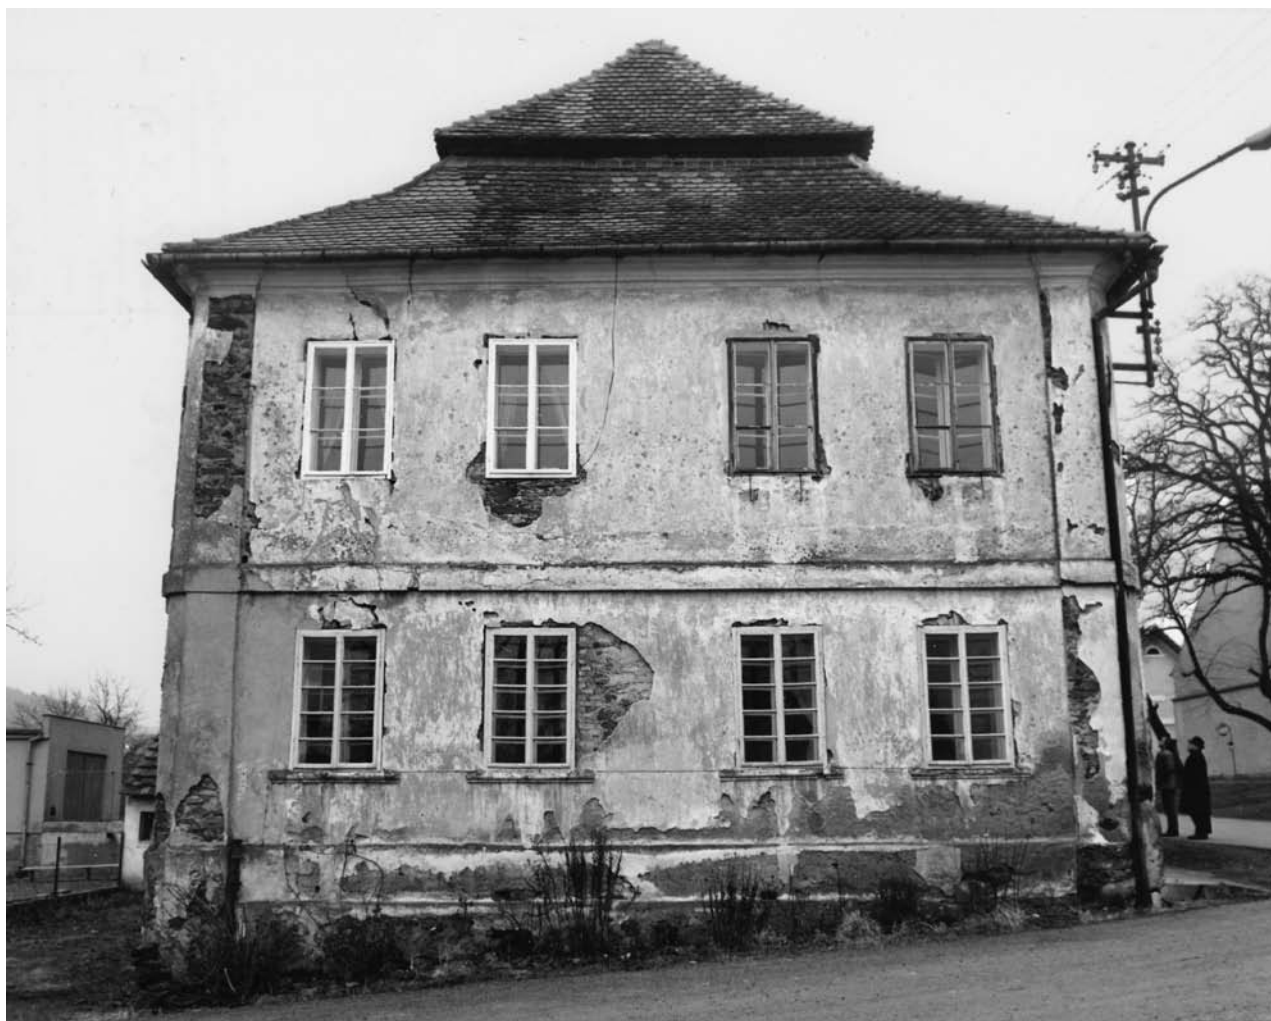
Obr. 9. Kbel, fara čp. 35. Západní fasáda. (Fotoarchiv Národního památkového ústavu, ú. o. p. v Plzni, foto J. Gryc, 1979)

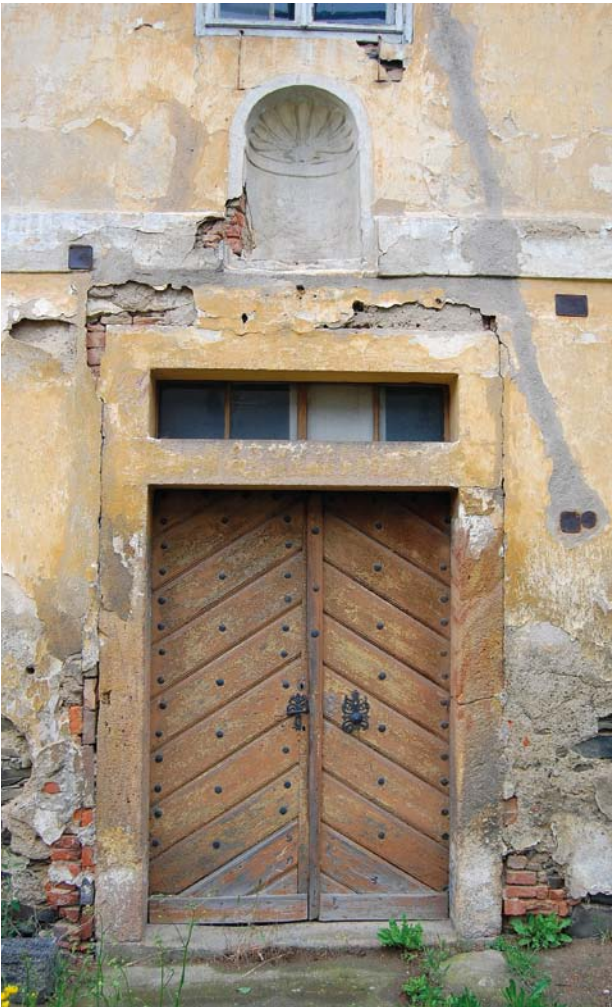
Obr. 15. Kbel, fara čp. 35. Hlavní vstup. (Foto R. Široký, J. Bock, 2011)

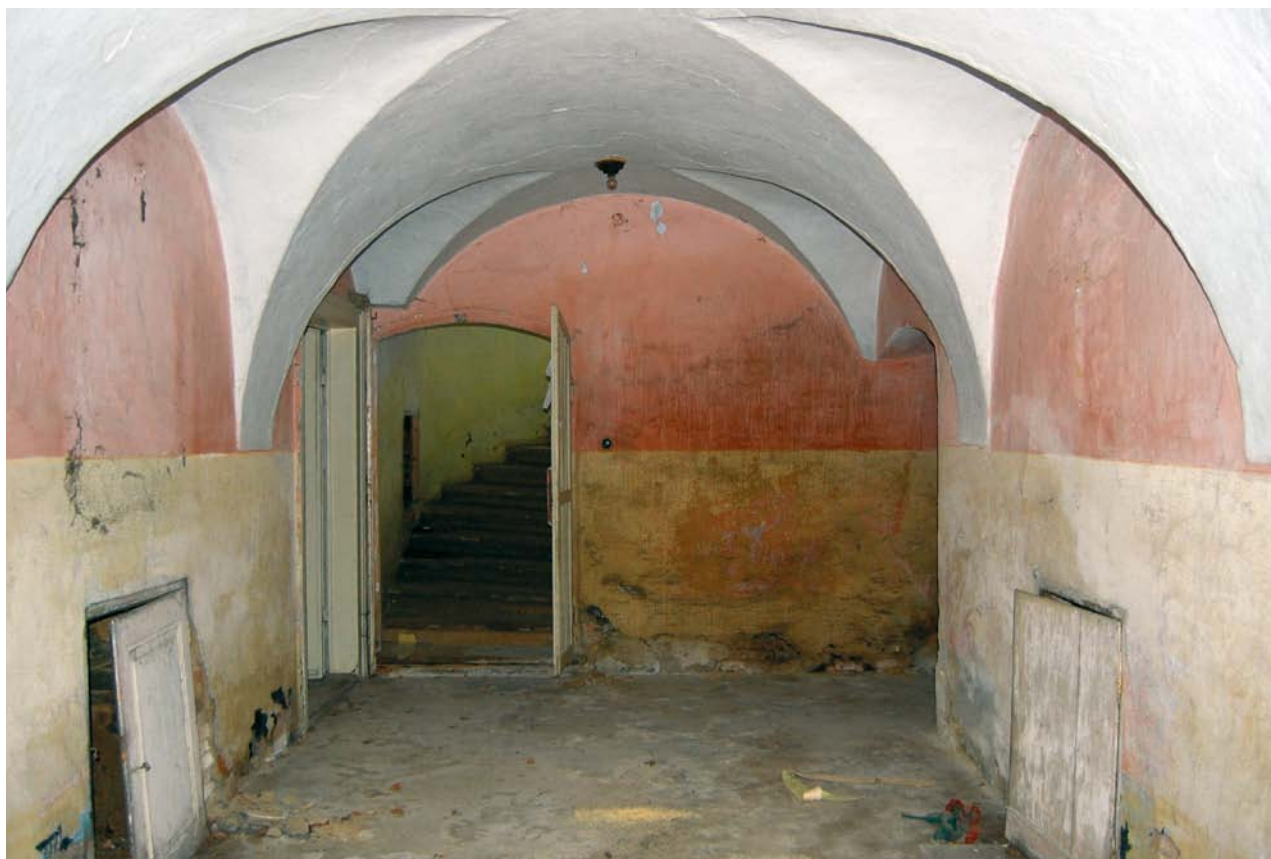
Obr. 16. Kbel, fara čp. 35. Vstupní chodba v přízemí (místnost 101). (Foto R. Široký, J. Bock, 2011)

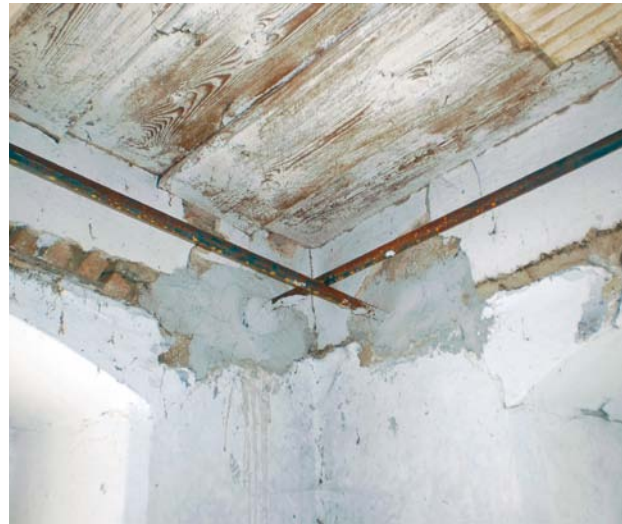
Obr. 17. Kbel, fara čp. 35. Místnost 202, odkrytý starý záklopový strop. (Foto R. Široký, J. Bock, 2011)

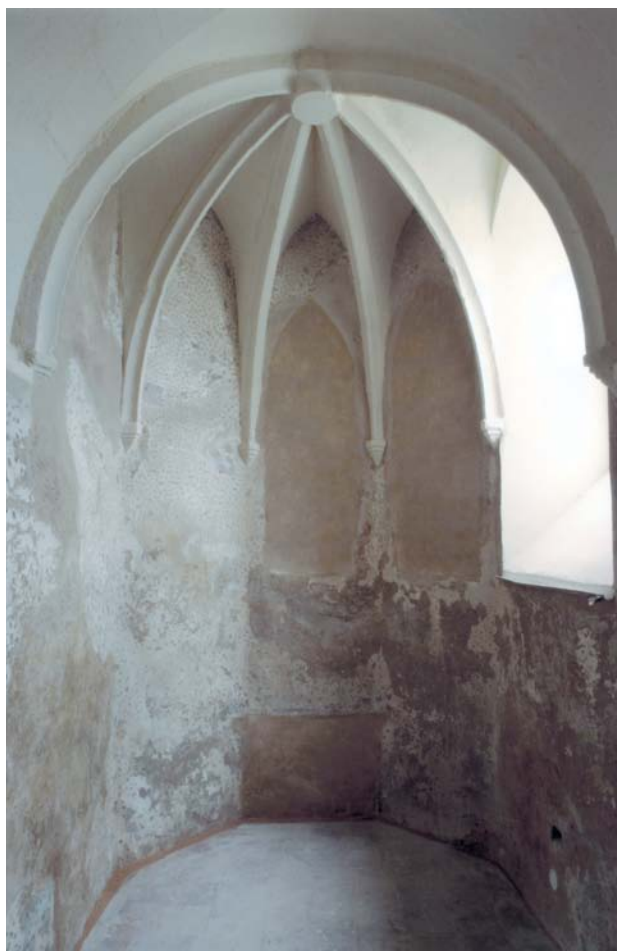
Obr. 2. Staré Sedlo, kostel Nanebevzetí Panny Marie. Pohled do závěru sakristie. (Foto R. Kodera, 6/2012)

Sakristii tvoří podélný klenutý prostor s pětibokým závěrem, vně bez opěráků, pozoruhodný na první pohled svými vznosnými proporcemi (obr. 1, 2, 3). Je široký 3–3,1 m, dlouhý 6,2 m a při výšce 5,9 m se vyznačuje výrazným převýšením v poměru téměř 1:2. Je sklenut dvěma žebrovými klenbami. Na západě jde o klenbu křížovou, provedenou nad zhruba čtvercovým půdorysem, závěr má klenbu paprscitou. Mezi nimi se nalézají mohutný lomený klenební pas, vyzděný takto napříč sakristií ze žulových klenáků, opatřený na výběžích římsou a členěný po stranách výžlabkem. Tento pas se podobá triumfálnímu oblouku. Především má však statickou funkci, neboť vynáší východní obvodovou zeď hranolové věže, postavené v koutu mezi presbyteriem a chrámovou lodí. Navenek se poloha klenebního pasu projevuje v opěrném pilíři obvodového zdiva sakristie.

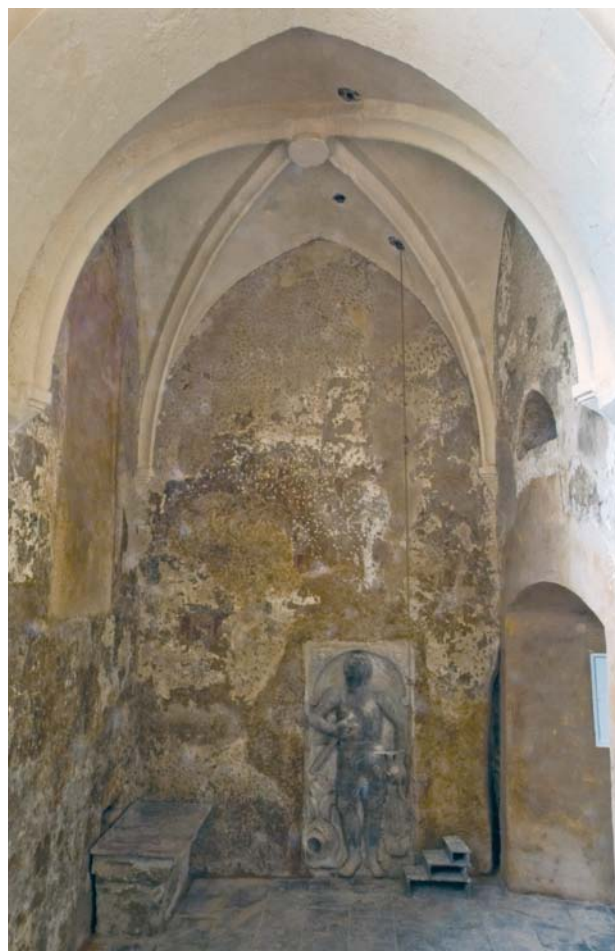
Obr. 3. Staré Sedlo, kostel Nanebevzetí Panny Marie. Pohled do západní část sakristie. (Foto R. Kodera, 6/2012)

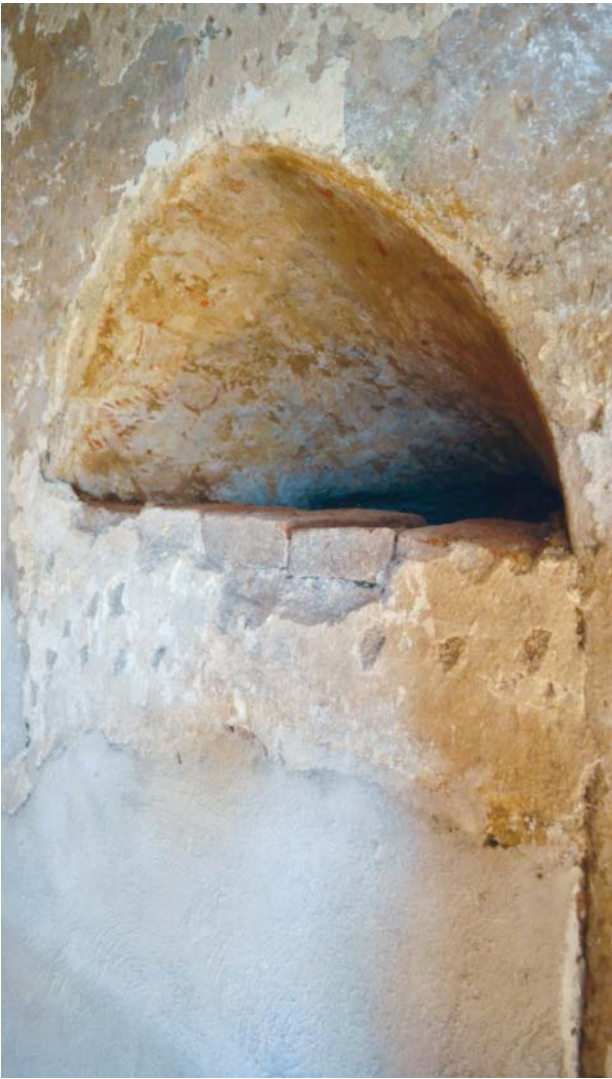
Obr. 4. Staré Sedlo, kostel Nanebevzetí Panny Marie. Záklenek za zděného gotického otvoru v sakristii, nalézajícího se nad průcho-dem do presbyteria. (Foto J. Kaigl, 4/2012)

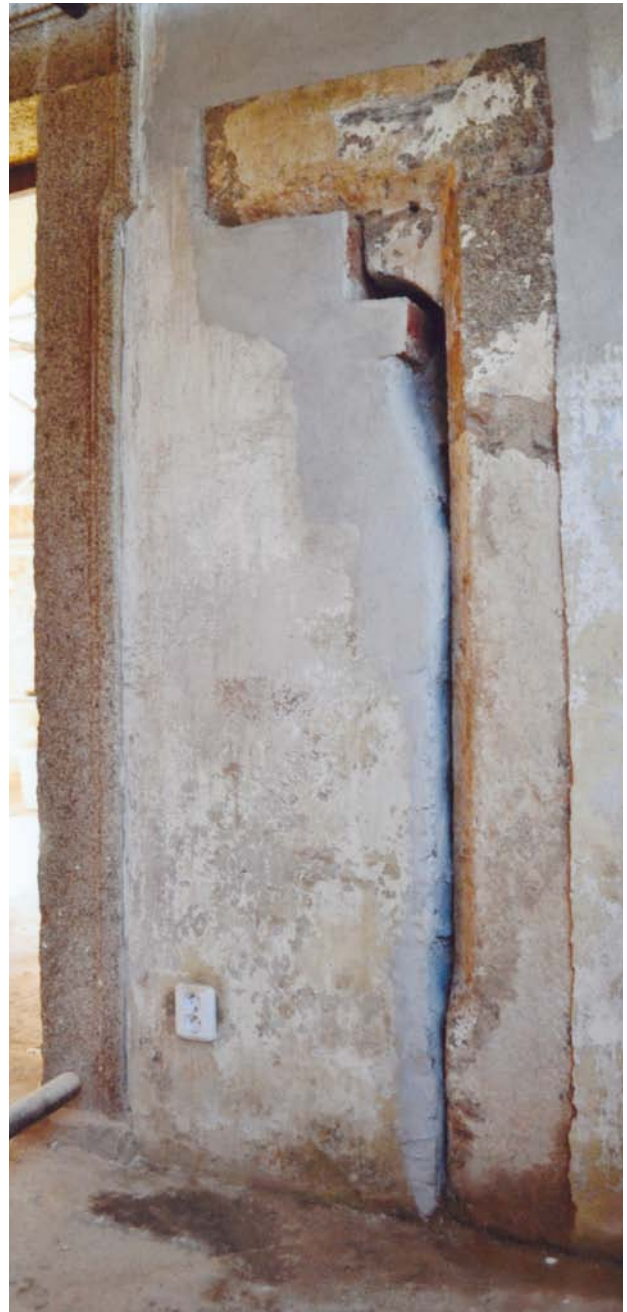
Obr. 5. Staré Sedlo, kostel Nanebevzetí Panny Marie. Nález torza gotického sedlového portálu z presbyteria do sakristie. (Foto J. Kaigl, 4/2012)

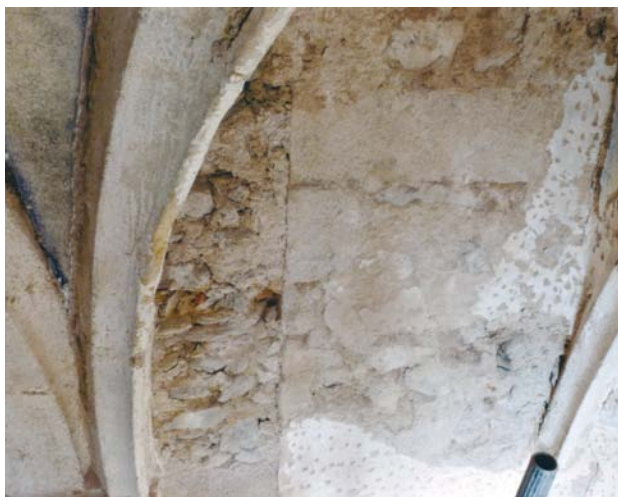
Obr. 6. Staré Sedlo, kostel Nanebevzetí Panny Marie. Spára zjištěná ve zdivu severního pole závěru sakristie, v ploše čelního oblouku paprscité žebrové klenby. (Foto P. Novák, 3/2012)

Na stěně v severním poli závěru sakristie vysoko nad podlahou, v ploše čelního oblouku paprscité klenby, došlo při rekonstrukci omítek k jinému nálezu, jehož význam zatím neumíme vysvětlit. Jedná se o svislou spáru o výšce asi 1 m zjištěnou v líci zdiva, v níž se stýká jednak zdivo pouze lomové, jednak lomové zdivo se dvěma kamennými kvádry, osazenými naležato (obr. 6).<sup>8</sup>

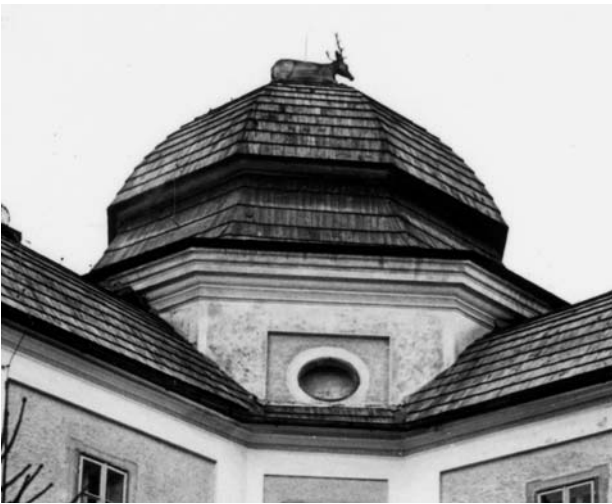
Obr. 4. Diana, zámek. Detail barokní střechy nad střední ortogonální částí. (Fotoarchiv Národního památkového ústavu, ú. o. p. v Plzni, foto J. Pavlíková, 1963; výřez)

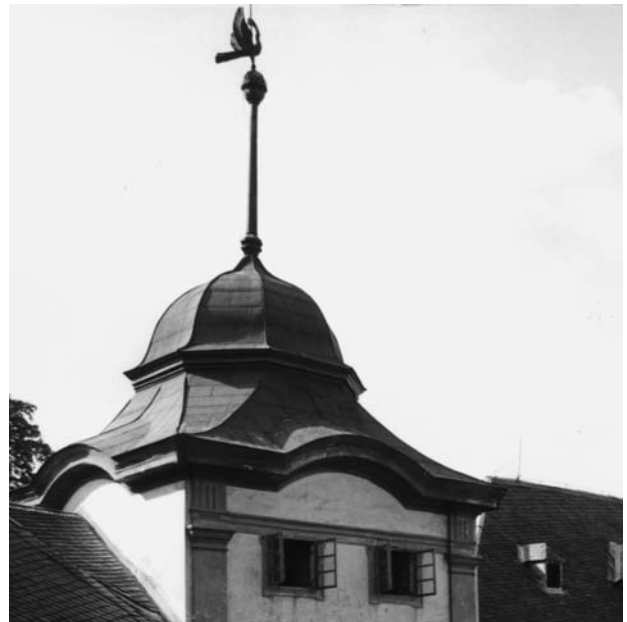
Obr. 5. Manětín (okr. Plzeň-sever), zámek. Střecha jedné z hranolových věží. (Fotoarchiv Národního památkového ústavu, ú. o. p. v Plzni, foto J. Gryc, 1986; výřez)

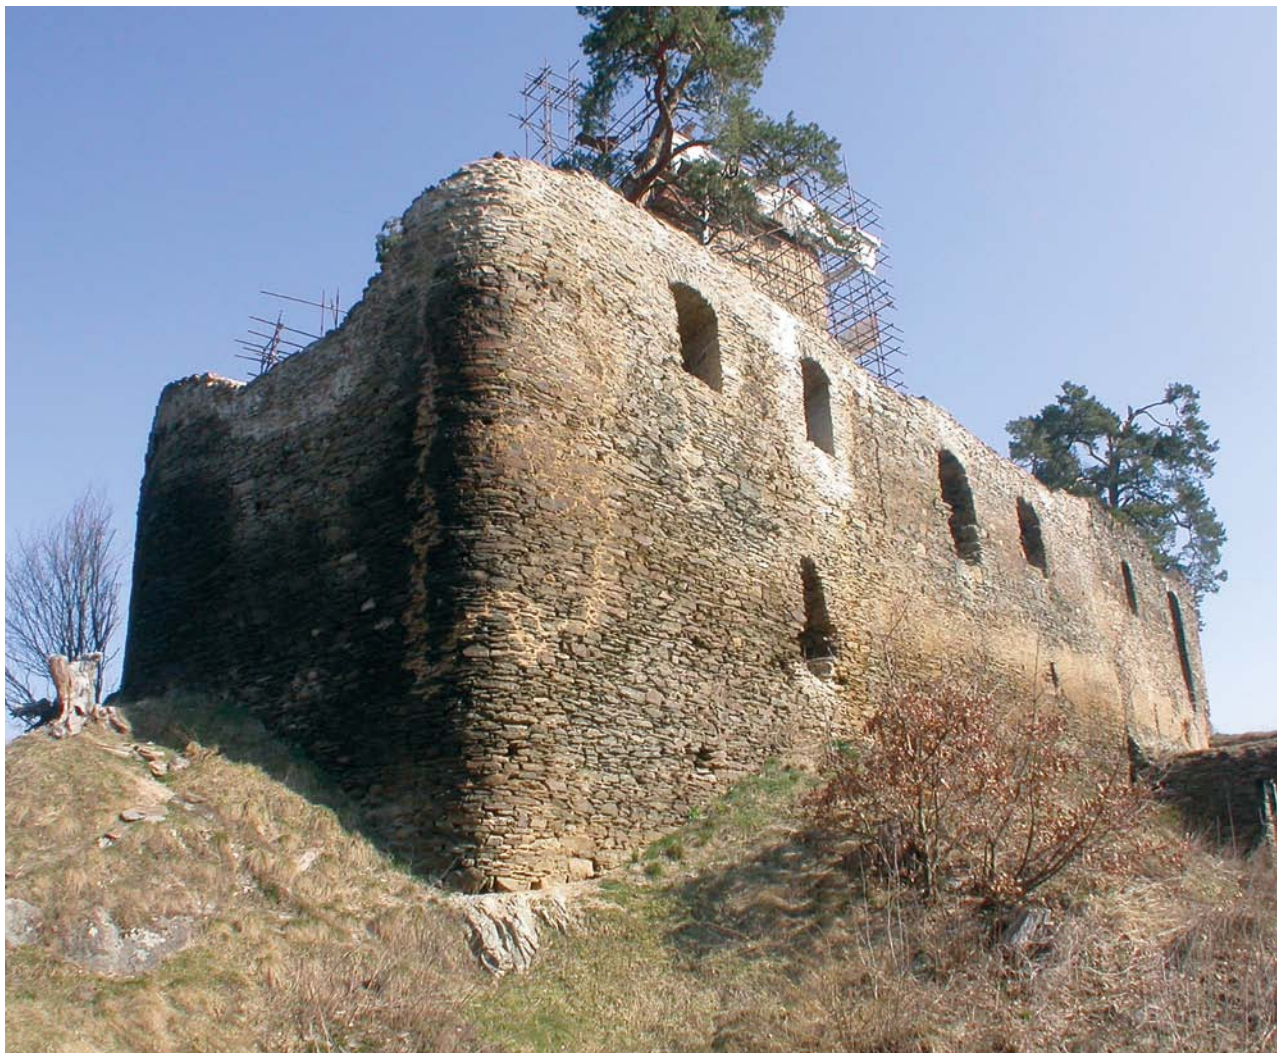
Obr. 6. Okrouhlé Hradiště, zřícenina hradu Gutštejna. Jižní palác, pohled od jihozápadu. Stav po opravě. Světlým zabarvením se vyznačují části dozděné v roce 2009 (záklenky a špalety oken, koruna jižní i západní zdi). V závěru prací v roce 2011 byla provedena dodatečná retuš tohoto výrazně světlého odstínu po předchozích opravách a vápenných výluhů. (Foto P. Sokol, 2011)

- vyspravení špalet okenních otvorů (obr. 3 a 4),
- zpevnění koruny jižní zdi (obr. 5 a 6),
- částečné spárování,
- vyspravení niky s cihlovým záklenkem ve východní stěně (obr. 7 a 8),
- zvýšení koruny navazující západní zdi paláce,
- navýšení koruny západní zdi uzavírající horní nádvoří mezi jižním a severním palácem (obr. 9 a 10).

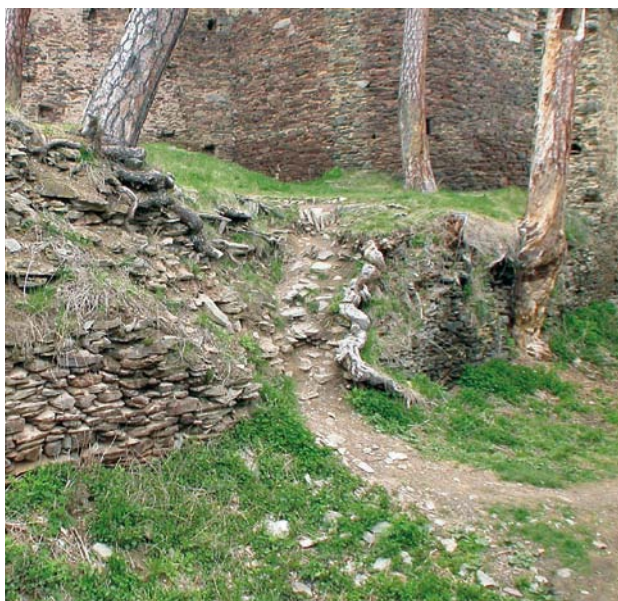
Obr. 14. Okrouhlé Hradiště, zřícenina hradu Gutštejna. Severní zeď jižního paláce, pohled od jihozápadu. Zdivo v plné šířce dochováno pouze ve spodní úrovni, výše vlevo je výrazně erodované bez líce. Uprostřed přechod z jižního paláce na horní nádvoří. (Foto P. Sokol, 2006)

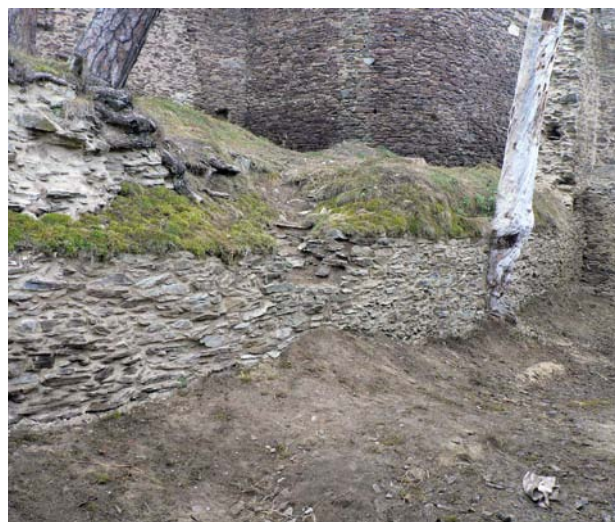
Obr. 15. Okrouhlé Hradiště, zřícenina hradu Gutštejna. Severní zeď jižního paláce po opravě. Ve spodní úrovni zdi je vidět doplnění líce, v horní úrovni (vlevo) zpevnění jádra zdiva bez lícové plochy. Koruna zdiva překryta drnovým pokryvem. Uprostřed upravený přechod přes torzo zdi na horní nádvoří (ponecháním původní průrvy při jejím zmenšení a přizdění ochranných vrstev); modelací terénu naznačen směr přístupu. Ve zdivu ponechána i spodní část kmenu uschlé borovice. (Foto L. Havlovic, 2011)

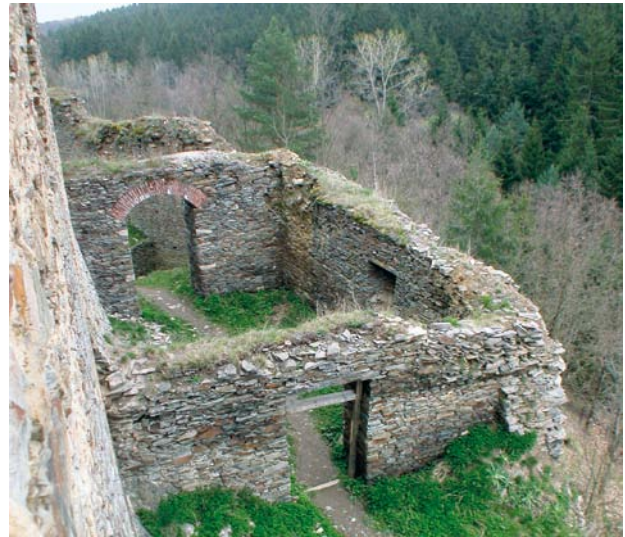
Obr. 16. Okrouhlé Hradiště, zřícenina hradu Gutštejna. Stavění v jižním parkánu, pohled z jižního paláce od severozápadu. Stav před opravou koruny a horních partií zdiva. (Foto P. Sokol, 2006)

Na parkánovém přístavku se jednalo opět o opravu koruny zdi a jejich zadrnování (obr. 16 a 17), o lokální doplnění líce zdiva a spárování zdiva.

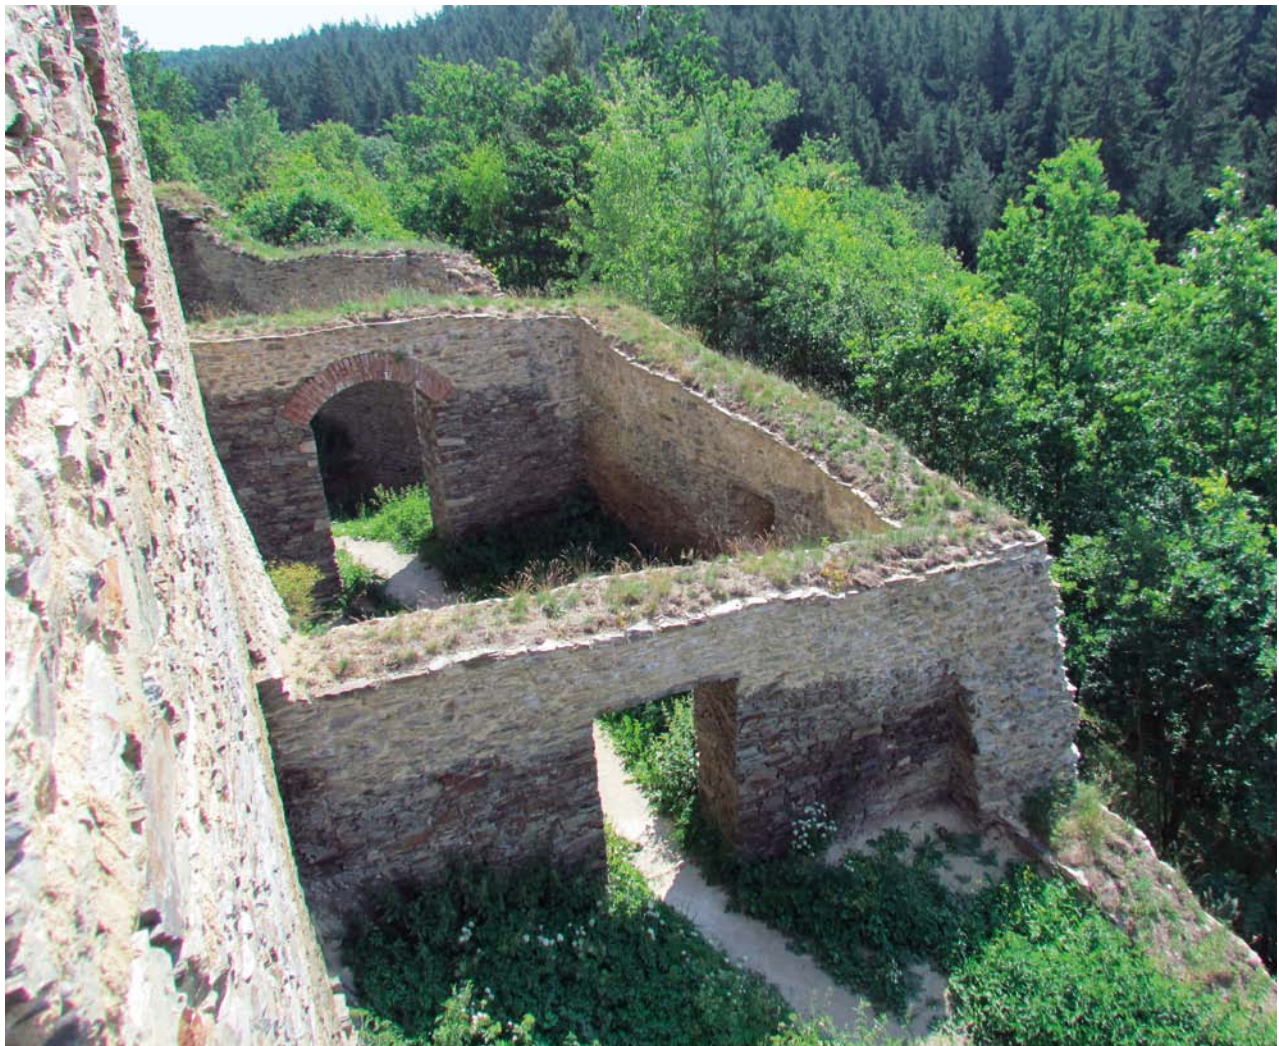
Obr. 17. Okrouhlé Hradiště, zřícenina hradu Gutštejna. Stavění v jižním parkánu, pohled z jižního paláce od severozápadu. Stav po opravě. (Foto P. Sokol, 2012)

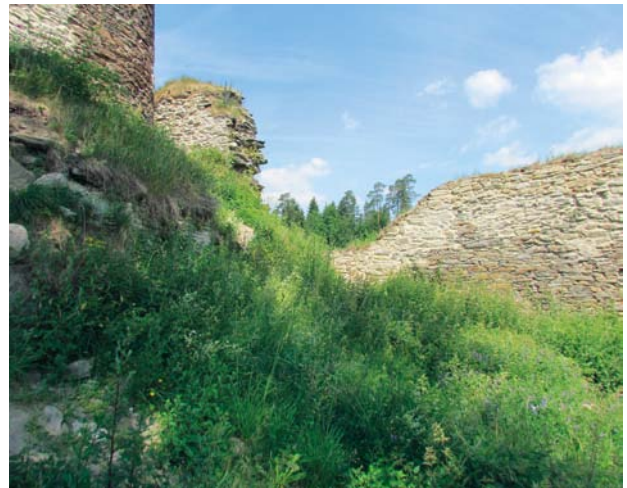
Obr. 23. Okrouhlé Hradiště, zřícenina hradu Gutštejna. Severní hradba východní části hradního jádra, pohled od jihovýchodu. Stav po opravě (nové vyzdění proluky, přezdění koruny, spárování, položení drnů). (Foto P. Sokol, 2012)

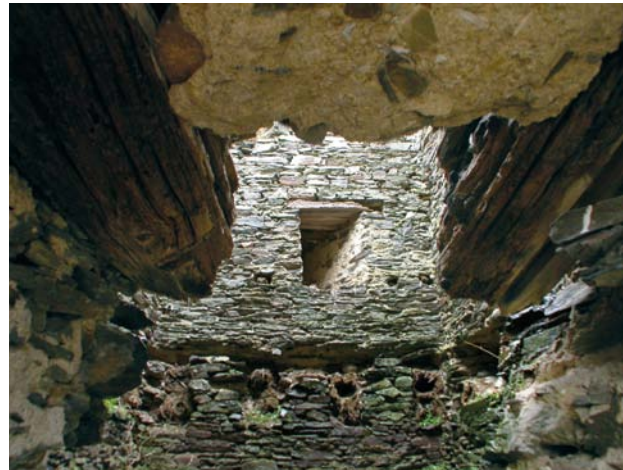
Obr. 26. Okrouhlé Hradiště, zřícenina hradu Gutštejna. Věž, pohled z dodatečně proraženého vstupního otvoru na západní straně. Zbytky trámového roštu z 20. let 15. století a okénko s dřevěným překladem z 80. let 15. století. (Foto P. Sokol, 2010)

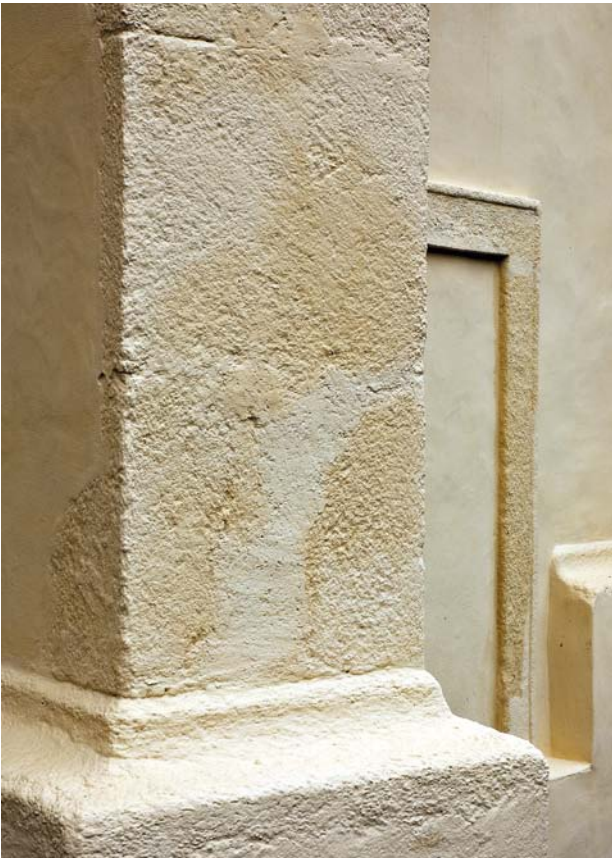
Obr. 5. Bukovec, kostel Nanebevzetí Panny Marie. Detail nové barevnosti fasád presbyteria – omítaných ploch a prvků architektury z tesaného kamene. (Foto L. Sommer, 2005)

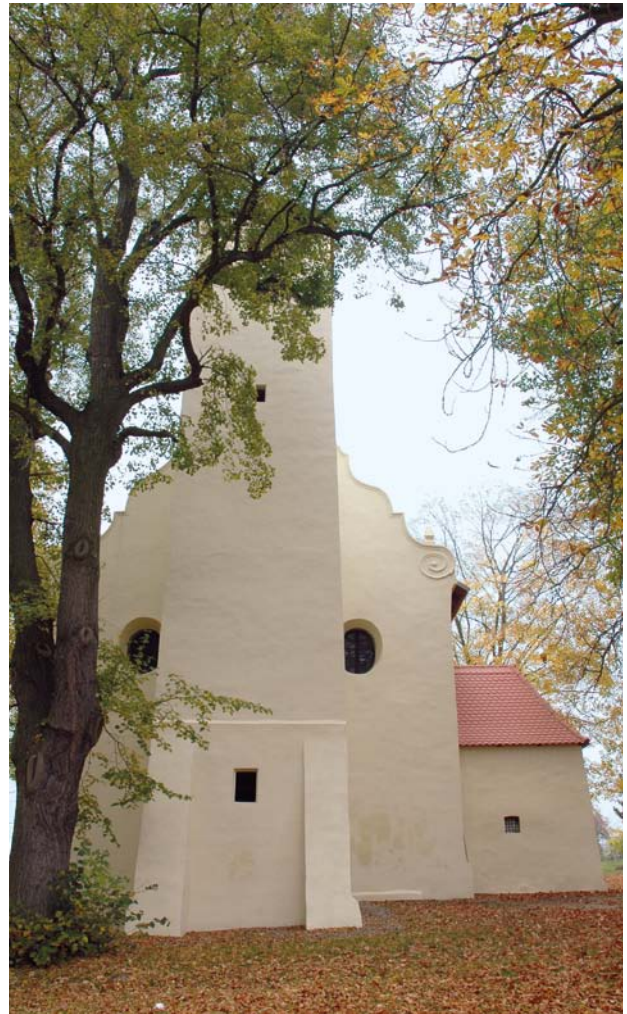
Obr. 6. Bukovec, kostel Nanebevzetí Panny Marie. Pohled od západu. Stav po obnově. (Foto L. Sommer, 2005)

Na fasády byl aplikován modifikovaný vápenný nátěr, monochromní, ve žlutavém neutrálním odstínu.<sup>14</sup> (Obnova historické, například středověké barevnosti fasád kostela, ověřované průzkumem několika drobných fragmentů různého stáří, by vycházela v tomto případě v neúnosné míře z pouhých spekulací.) Spodní vrstva nátěru se nanášela do zavhlého štku jako naředěná, svrchní se již neředila. Nátěry byly prováděny štětkou. Vápenný nátěr citlivě reaguje na relativní vzdušnou vlhkost; v období vyšší vlhkosti na fasádě jakoby vystupují překryté stavební a architektonické články. Díky tomu se jeví opravené fasády kostela příznivě jak z hlediska dalšího poznávání památky, tak i esteticky (obr. 6, 7).

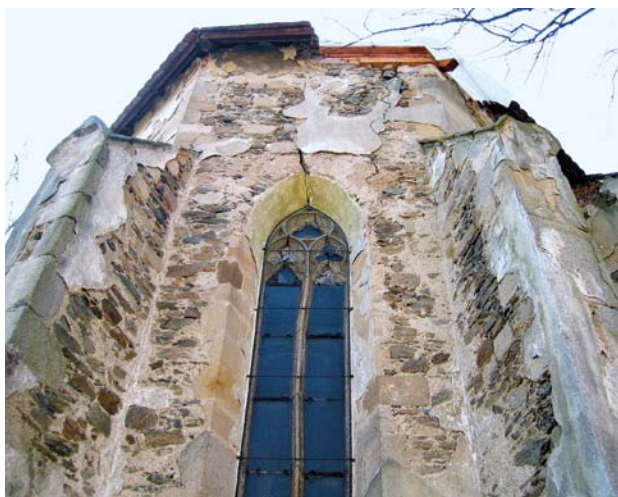
Obr. 10., 11. Bukovec, kostel Nanebevzetí Panny Marie. Pohled na horní část fasády v ose závěru presbyteria. Stav před obnovou a po ní. (Foto L. Sommer, 2003, 2005)

Při restaurování kamenných architektonických článků, jako jsou okenní ostění včetně gotických kružeb nebo zdobně završené opěrky po obvodu presbyteria, se prováděla fixáž fragmentů historických nátěrů, dočištění povrchu kamene a tmelení lokálních defektů a prasklin včetně finální barevné sjednocující retuše a konzervace. Konzervace spočívala v očištění kamene od biologického napadení a od prachových depozitů. Následně byl kámen zpevněn prostředky na bázi esteru kyseliny křemičité bez hydrofobních vlastností. Závěrečná povrchová úprava spočívala ve sjednocení kamenných prvků a omítek vápenným modifikovaným nátěrem nažloutlé barvy (obr. 10, 11). Plochy kamenných prvků vystavené

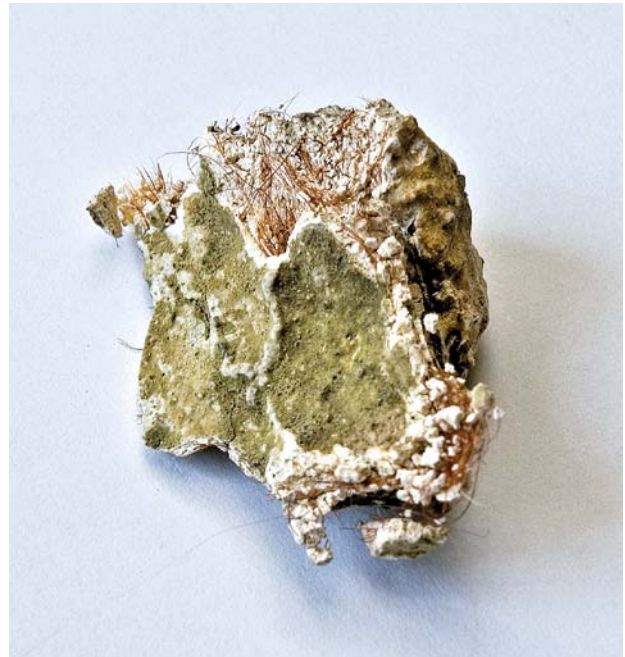
Obr. 13. Bukovec, kostel Nanebevzetí Panny Marie. Fragment vápenného tmelu z kružeb gotického okna na severovýchodní straně závěru presbyteria. Na vzorku jsou dobře patrné zbytky hovězích chlupů, které měly funkci armatury. (Foto L. Sommer, 2006)

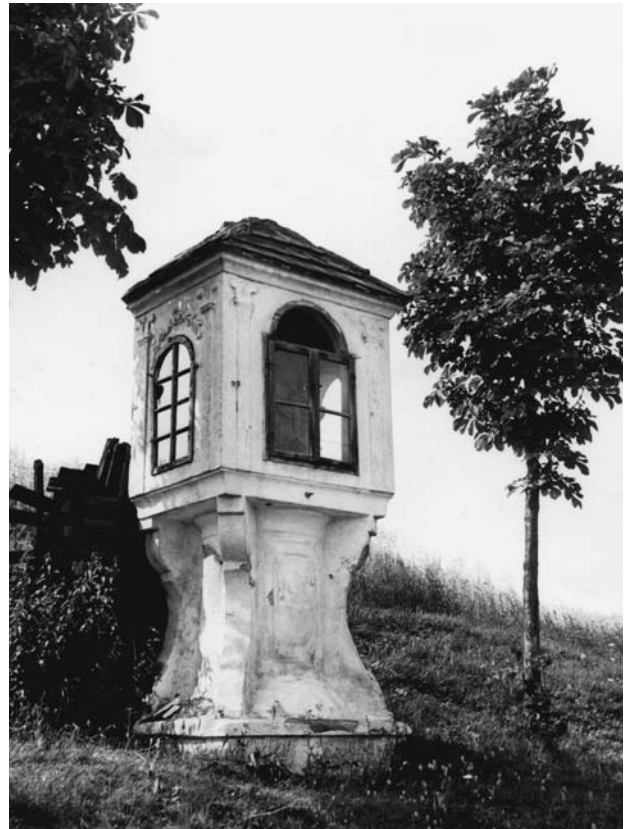
Partoltice (okr. Plzeň-jih), boží muka. Památka z 2. poloviny 18. století stojí jihozápadně od vesnice, při cestě k mlýnu. Jde o kapličku, jejíž zděná stavba, zakreslená na mapě takzvaného 1. (josefského) vojenského mapování Čech, se inspirovala vypsélou barokní architekturou. Podstavec na způsob válcového pilíře je opatřen čtyřmi dynamicky tvarovanými opěráky, jež napomáhají vynášet horní čtyřbokou část objektu – kapličku s okny, pilastry, římsou a stanovou střechou. Omítaný plášť je zdoben jemně provedenými štukovými reliéfy s rostlinnými motivy. Uvnitř kapličky stávala socha Piety. Dnes patří tato boží muka mezi ohrožené památky v okrese Plzeň-jih. (Fotoarchiv Národního památkového ústavu, ú. o. p. v Plzni, foto J. Pavlíková, 1964)
